Retour sur la campagne d'échantillonnage d'eau de surface de 2021

2 février 2022

Présenté par Jannick Champagne, Agente de projet
en environnement à la MRC de Coaticook

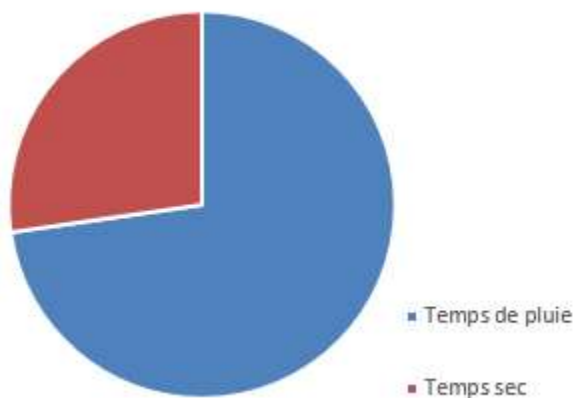
Proportion des échantillonnages en 2021

Précipitations comprises dans les 24h précédant le prélèvement (station météo de référence).
Les précipitations influencent directement la qualité de l'eau.

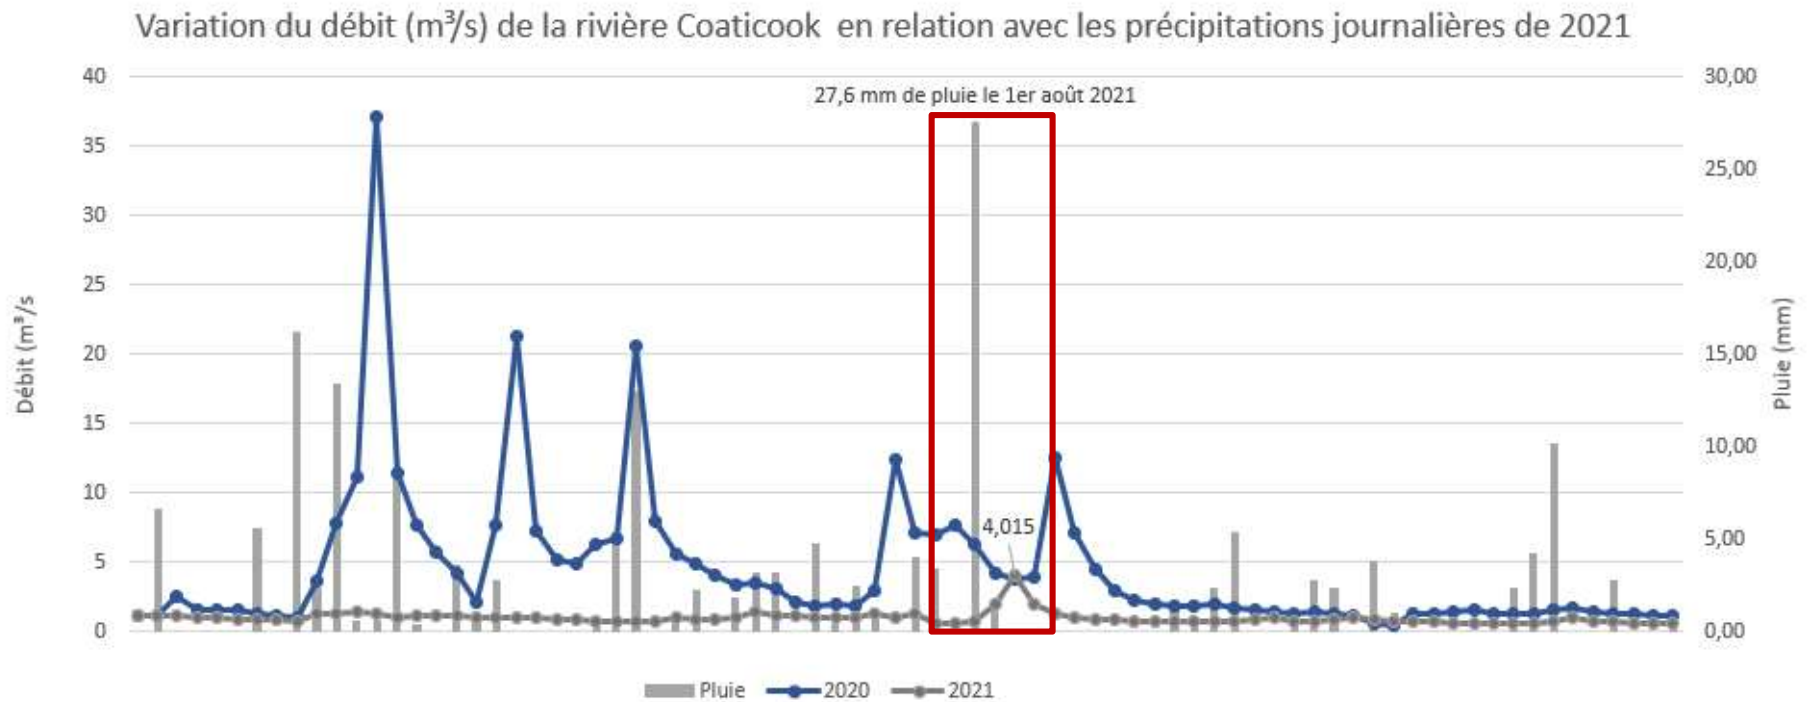
Portrait de la pluviométrie lors de la campagne 2021

Données de pluviométrie provenant de la station météorologique de Coaticook. MELCC, 2021
Données de débit provenant de la station de Waterville, Expertise hydrique, MELCC, 2021

L'été 2021 représente une année d'étiage record. Les cours d'eau étaient à des niveaux historiques le plus bas. Les précipitations fréquentes mais de faible intensité ne généraient pas d'augmentation de débit dans la rivière Coaticook.

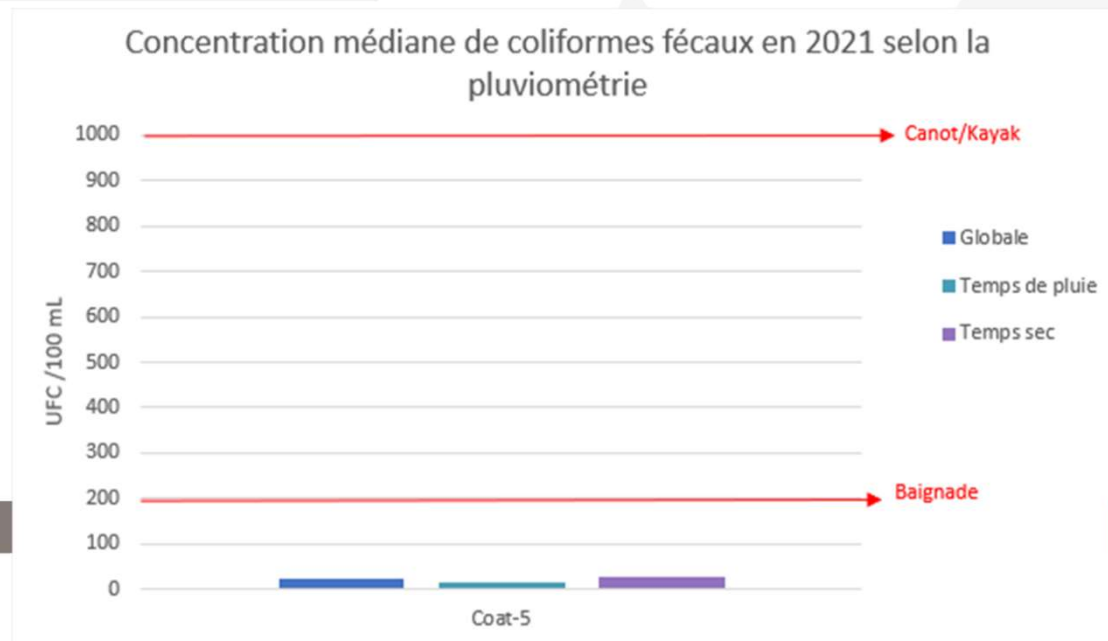
Waterville

En 2020, la concentration médiane dépassait la norme en temps de pluie seulement.

En 2021, aucun dépassement des trois médianes.
