Retour sur la campagne d'échantillonnage d'eau de surface de 2020

7 avril 2021

Présenté par Jannick Champagne, Agente de projet
en environnement à la MRC de Coaticook

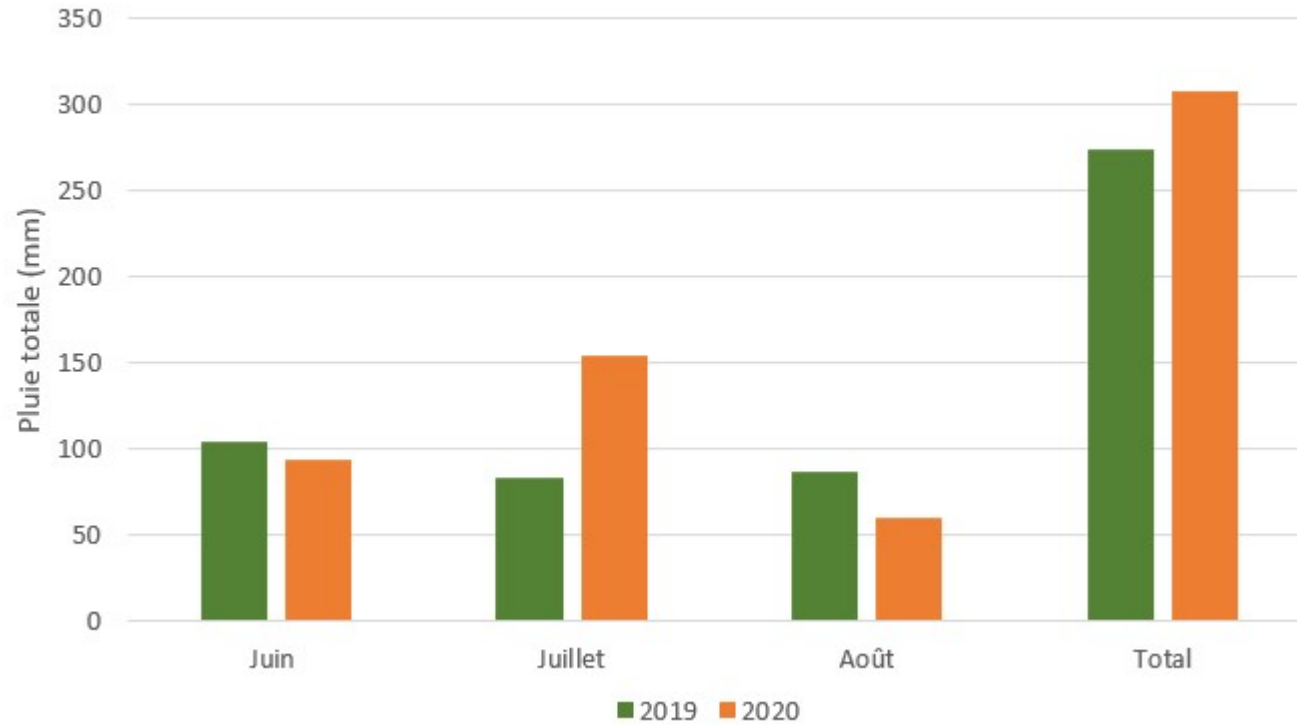
Total des précipitations mensuelles

Données provenant de la station météorologique de Coaticook. MELCC, 2021

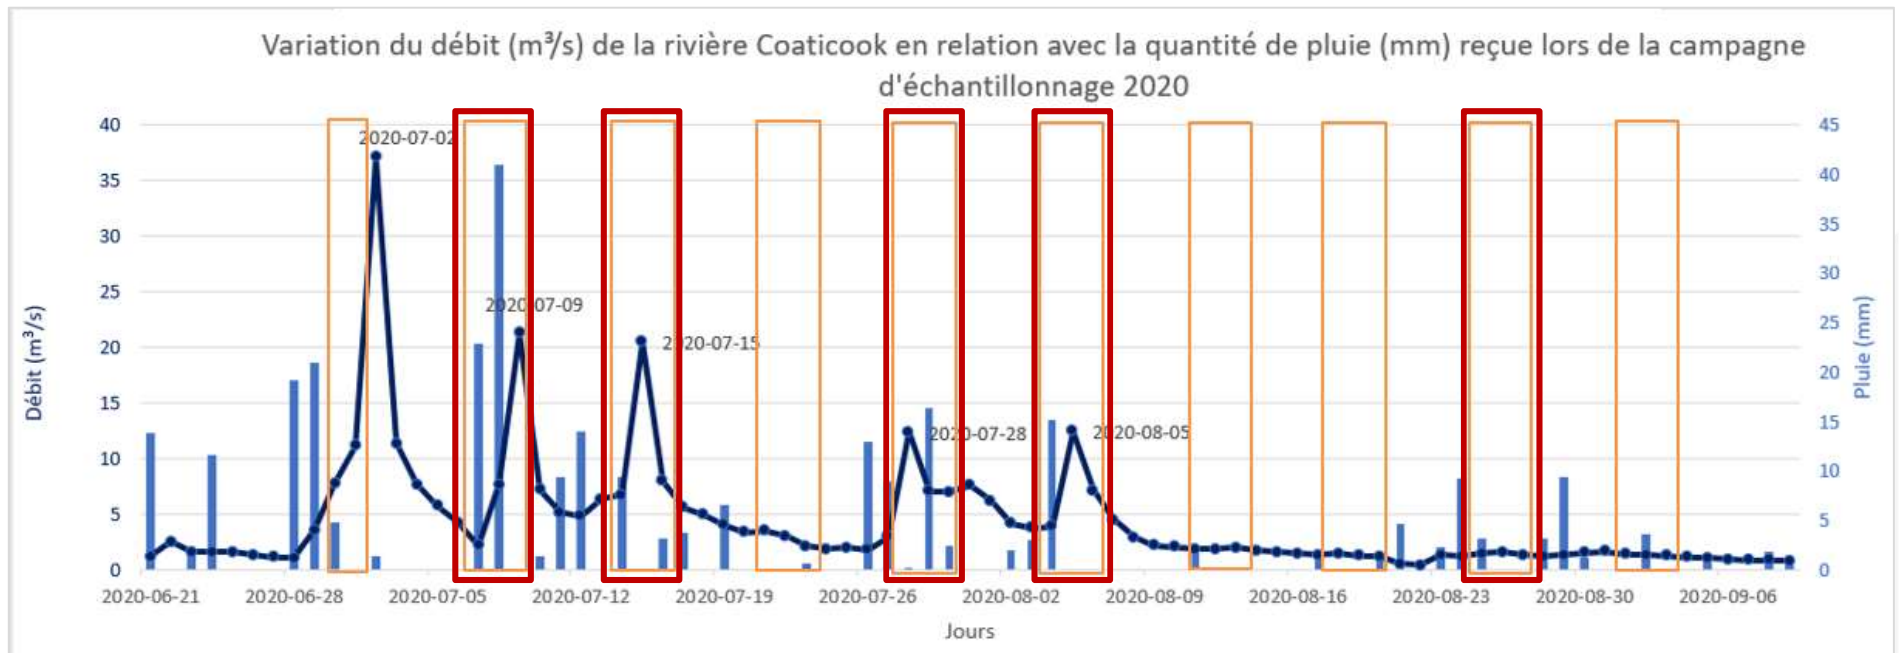
Portrait de la pluviométrie lors de la campagne 2020

Données de pluviométrie provenant de la station météorologique de Coaticook. MELCC, 2021
Données de débit provenant de la station de Waterville, Expertise hydrique, MELCC, 2021

L'hypothèse de départ est que les concentrations de coliformes fécaux soit directement influencées par les précipitations et ou le débit du cours d'eau. Alors, nous nous attendions à observer des pics selon le même patron que celui présenté ci-dessus.

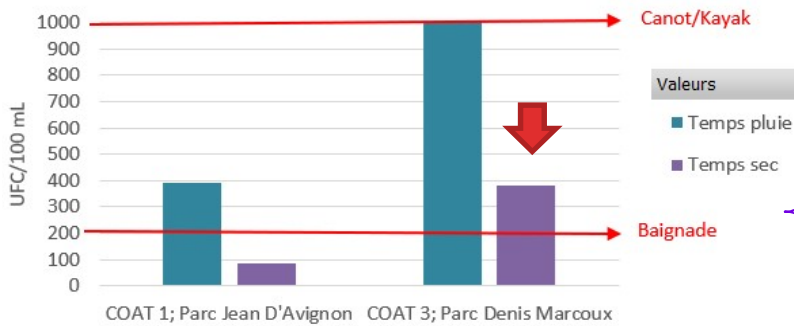
Concentration médiane de coliformes fécaux de la rivière Coaticook selon la pluviométrie en 2019

Les deux stations dépassent le critère de contact indirect en temps de pluie.

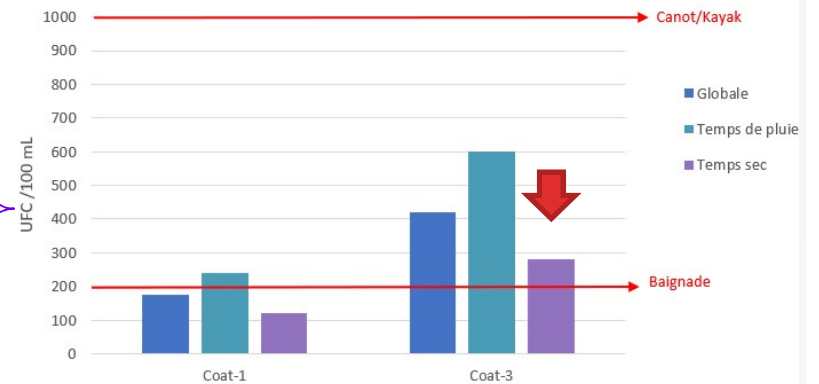
Concentration médiane de coliformes fécaux en 2020 selon la pluviométrie

En temps sec, la station Coat-3 dépasse le critère de baignade.
