Cimetière Sainte-Edwidge

Sainte-Edwidge-de-Clifton

Localisation de la croix de chemin

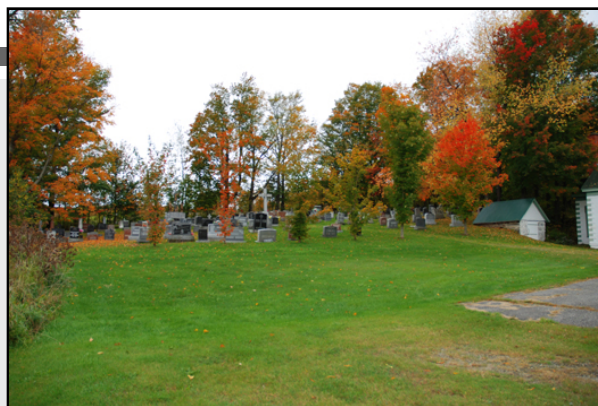
2010.440.STE.01.02.01

Le site présente dans son ensemble un bon état physique. Outre la présence d'un monument déchu de son socle et de quelques stèles dont les inscriptions sont de nos jours plus ou moins fortement altérées, l'ensemble des monuments funéraires présente également un bon état physique.

Conserver le charnier localisé à peu de distance à l'arrière de l'église, qui constitue l'un des derniers exemples encore visibles à ce jour dans la MRC de Coaticook.

Identifier clairement le patronyme du cimetière à l'entrée du site.

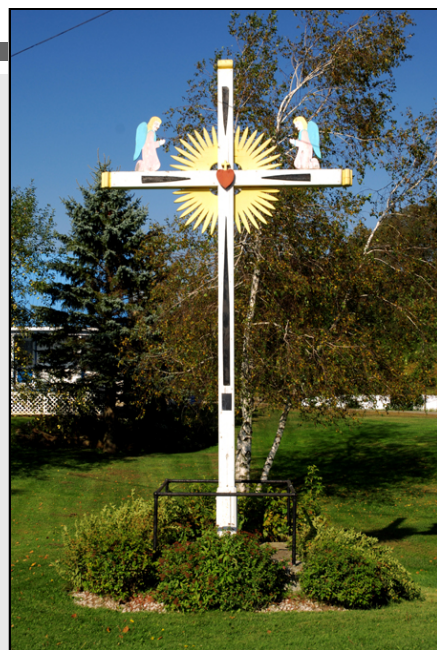
2010.440.STE.1.

La croix de chemin présente dans son ensemble un bon état physique, tant au niveau de sa structure que de ses éléments ornementaux.

La croix de chemin semble avoir conservé l'ensemble de ses caractéristiques et éléments d'origine.

Préserver les éléments ornementaux disposés au niveau de l'axe et de la traverse de la croix de chemin. Conserver l'aménagement paysager à la base de la croix de chemin, qui contribue à mettre en valeur l'ensemble de la composition.

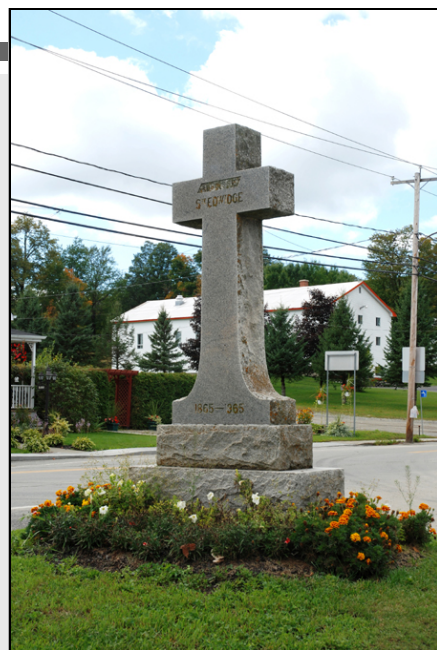
2010.440.STE.2.

La croix de chemin présente dans son ensemble un bon état physique.

La croix de chemin semble avoir conservé l'ensemble de ses caractéristiques et éléments d'origine.

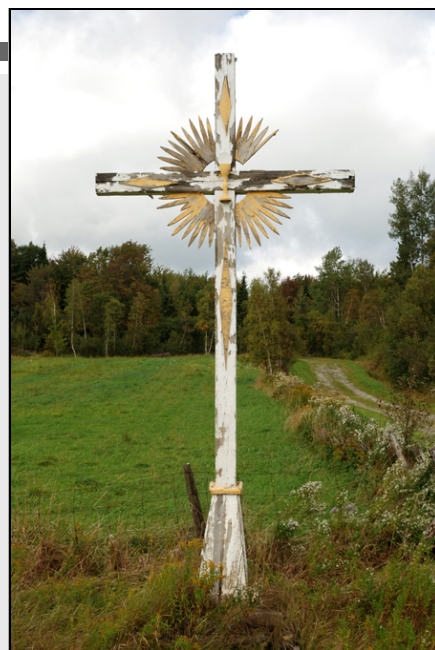
2010.440.STE.3.

Faute d'un entretien adéquat, la croix de chemin nécessite de nos jours des travaux majeurs afin d'assurer la pérennité de sa structure et de son ornementation. Parmi les éléments requérant un entretien, notons l'absence de certaines parties (décor des extrémités et rayons solaires), ainsi que la peinture qui recouvre l'ensemble de la structure de bois, qui est fortement écaillée.

La croix de chemin a subi d'importantes altérations, principalement au niveau de son ornementation, dont certains éléments manquent de nos jours à l'appel, tout particulièrement en ce qui concerne les rayons solaires.

Préserver l'ensemble des éléments structuraux et ornementaux (soleil au centre évidé, calice et hostie, etc.) de la croix de chemin.

Restaurer les parties endommagées et remplacer les segments manquants en se basant sur le modèle d'origine de la croix (modèle actuel). Repeindre l'ensemble des composantes pour redonner vie à cet ouvrage d'une grande valeur et protéger par le fait même la structure de bois des intempéries. Établir un périmètre de protection autour du socle pour protéger la croix.
