## Inventaire des bâtiments et sites agricoles de la MRC de Coaticook

Rapport de synthèse  
Phases 1 et 2

# Inventaire des bâtiments et sites agricoles de la MRC de Coaticook • Phase 1 et 2

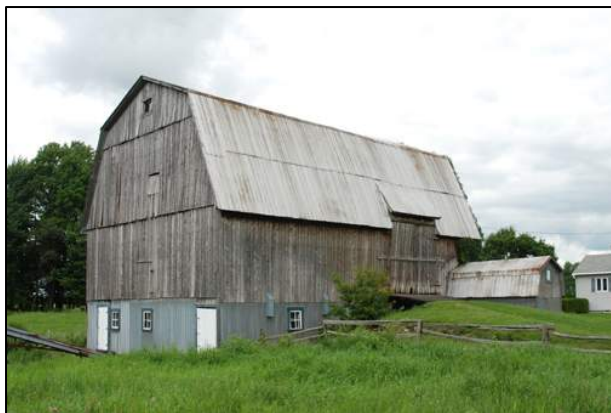
39. Vue de la façade latérale gauche de la grange-étable située au 1597, chemin Provencher, à Barnston-Ouest (BAO-011).

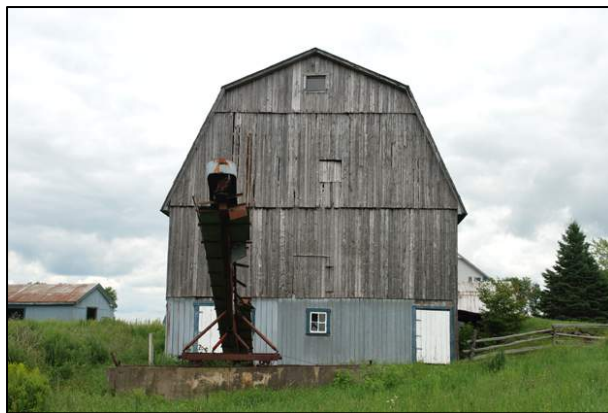
40. Vue intérieure de la grange-étable située au 1597, chemin Provencher, à Barnston-Ouest (BAO-011). La charpente de ce bâtiment, érigé vers 1940, présente de fortes similitudes avec les plans réalisés par la Direction des constructions agricoles.

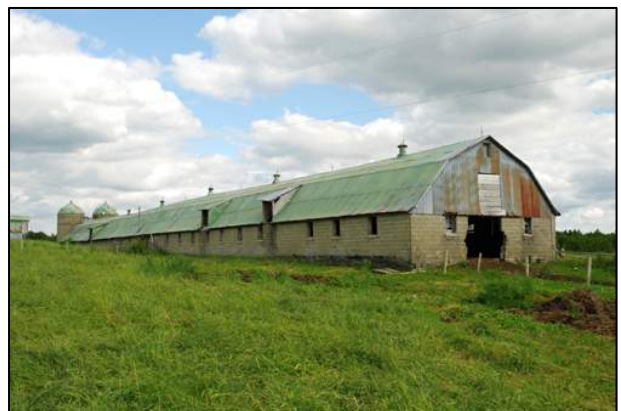
58. Façades avant et latérale droite de la grange-étable située sur le chemin Buckland, Barnston-Ouest (BAO-008).

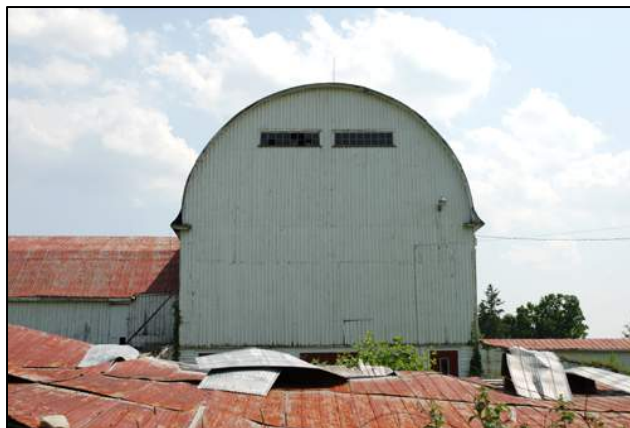
59. Façade latérale gauche de la grange-étable à toit arrondi visible au 320, route 147, Dixville (DIX-005).

La grange-étable s'élevant en bordure de la route 147, à Dixville, constitue sans contredit l'un des exemples les plus intéressants de ce type de structure. S'insérant dans un ensemble architectural de grand intérêt, ce bâtiment agricole se distingue tant par la forme innovatrice de sa toiture (à base recourbée), son imposante volumétrie, son revêtement de bois apposé en couvre-joint, sa laiterie reliée au corps de bâtiment principal par un passage couvert, que par ses deux rampes d'accès qui ensèrent de part et d'autre le bâtiment, permettant ainsi la libre circulation des véhicules agricoles de l'avant vers l'arrière de la structure. La grange-étable, qui semble ne plus abriter de fonctions agricoles depuis quelques années, est aujourd'hui désaffectée, à l'instar des autres bâtiments (résidentiels et agricoles) présents sur le site.

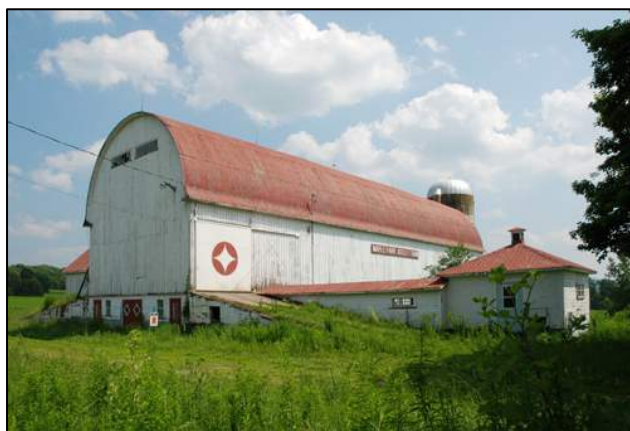
60. Façades avant et latérale gauche de la grange-étable à toit arrondi visible au 320, route 147, Dixville (DIX-005).

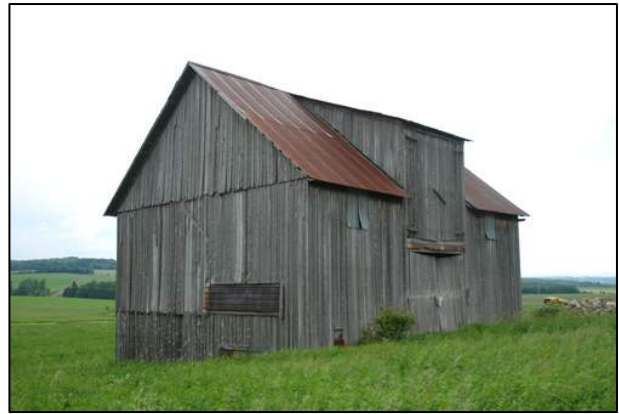
61. Grange-étable située sur le chemin Vaillancourt, Compton (COM-013).

Utilisé de tout temps comme principal matériau de charpente en raison de son abondance, de sa grande malléabilité d'utilisation et de son coût abordable, le bois fait son entrée comme matériau de revêtement extérieur dès les toutes premières constructions agricoles sur le territoire de la MRC de Coaticook. Les planches de bois apposées verticalement constituent généralement la principale façon de procéder afin de recouvrir la charpente et solidifier par la même occasion l'ensemble de la structure.

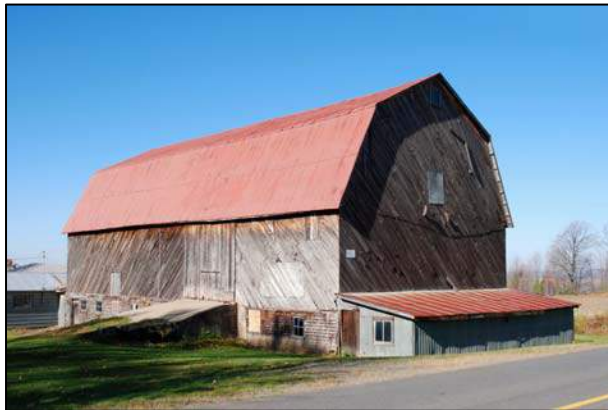
62. Grange-étable située au 477, chemin Cochrane, Compton (COM-001).

Cette recherche de solidité donnera par ailleurs lieu à certaines particularités architecturales, comme l'illustrent les granges-étables situées sur le chemin Cochrane, à Compton (COM-001), ainsi que sur le chemin de Way's Mills (BAO-014), à Barnston-Ouest, dont le revêtement de planches de bois a été apposé obliquement.

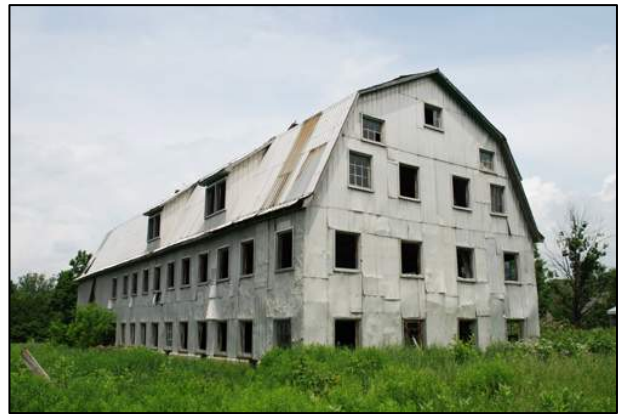
63. Le revêtement en tôle galvanisée de couleur argentée dissimule une structure recouverte en grande majorité de planches de bois apposées obliquement. Grange-étable située au 2103, chemin de Way's Mills, Barnston-Ouest (BAO-014).

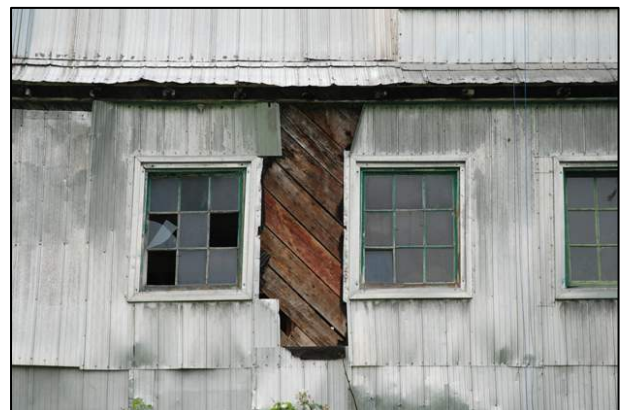
64. Détail du parement initial de la grange-étable située au 2103, chemin de Way's Mills, Barnston-Ouest (BAO-014).

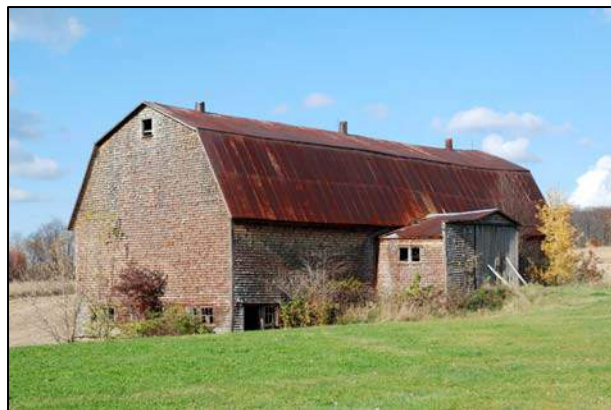
65. Grange-étable située au 41, chemin de Moe's River, Compton (COM-004).

Bien qu'utilisé essentiellement pour le recouvrement des toitures, le bardeau de cèdre est également utilisé comme matériau de revêtement pour les murs exposés aux intempéries et aux vents violents. Si on le retrouve généralement comme parement sur les volumes en saillie ajoutés ultérieurement au corps de bâtiment principal d'une grange-étable ainsi que pour calfeutrer la partie inférieure des murs, il arrive parfois que le bardeau de cèdre remplace les planches de bois apposées verticalement, recouvrant par le fait même l'ensemble de la structure. Bien que cette pratique architecturale ait davantage cours pour les dépendances agricoles, la MRC de Coaticook compte deux granges-étables dont la structure est entièrement recouverte de bardeaux de cèdre, la première étant située sur le chemin de Moe's River (COM-004), à Compton, et la deuxième sur la route 251 (STH-001), à Saint-Herménégilde.

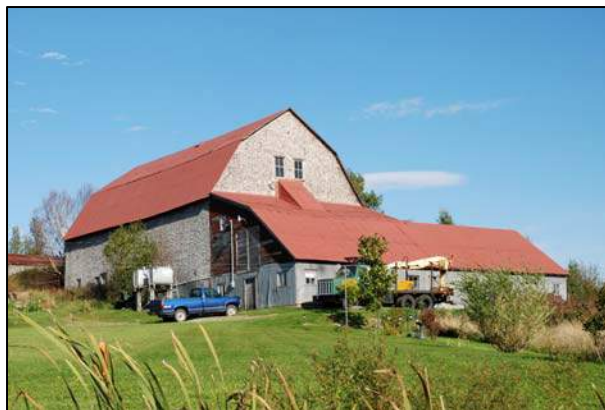
66. Grange-étable située au 878, route 251, Saint-Herménégilde (STH-001).

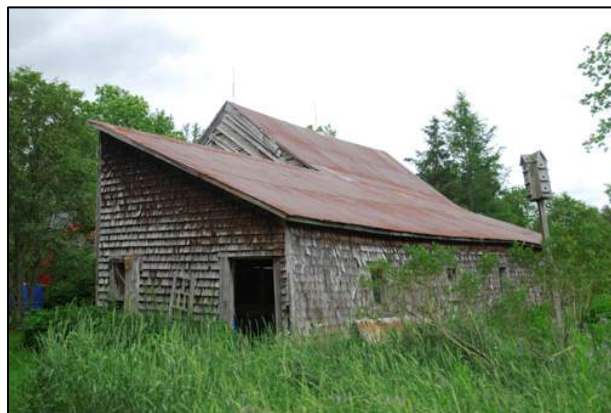
67. Bas-côté recouvert de bardeaux de cèdre, situé au 639, chemin Stage, Barnston-Ouest (BAO-012).

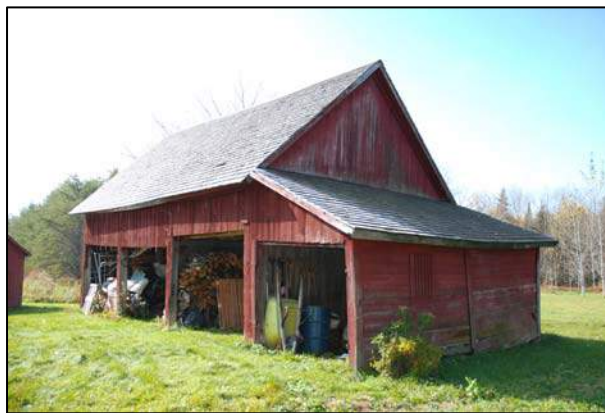
68. Hangar à machineries situé au 341, chemin Loignon, Martinville (MAR-001).

Plus souvent qu'autrement dissimulées sous un revêtement de tôle galvanisée, certaines granges-étables, volumes annexes et dépendances agricoles ont conservé à ce jour leur toiture d'origine en bardeaux de cèdre. On retrouve ces toitures notamment sur les granges-étables situées sur les chemins des Chênes (COM-008) et Quirion (COM-010), à Compton ; sur le chemin de Stanhope-Baldwin (DIX-006), à Dixville ; sur la route 253 (STV-001), à Saint-Venant-de-Paquette ; de même que sur le chemin Astbury (WAT-004), à Waterville. L'exploitation agricole située sur le chemin Loignon (MAR-001), à Martinville, regroupe pour sa part un grand nombre de bâtiments annexes comportant leur toiture d'origine.

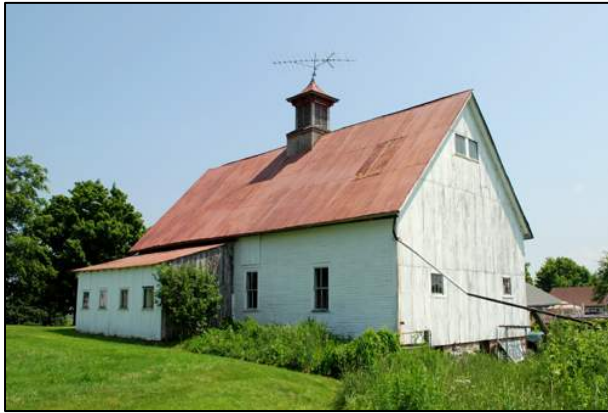
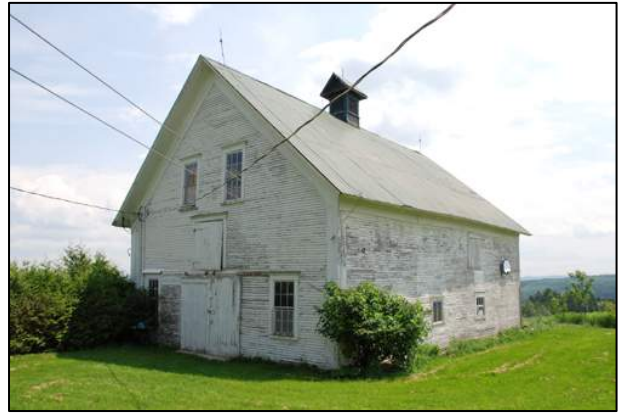
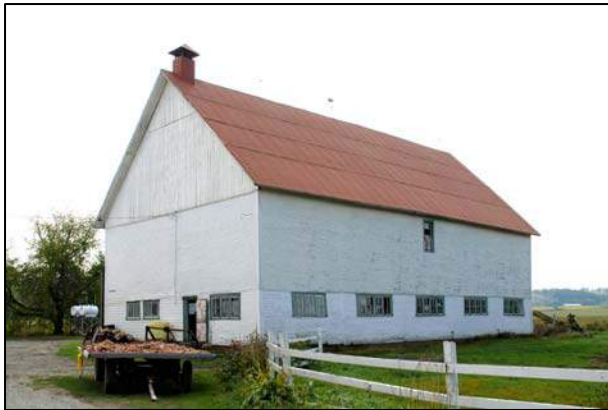
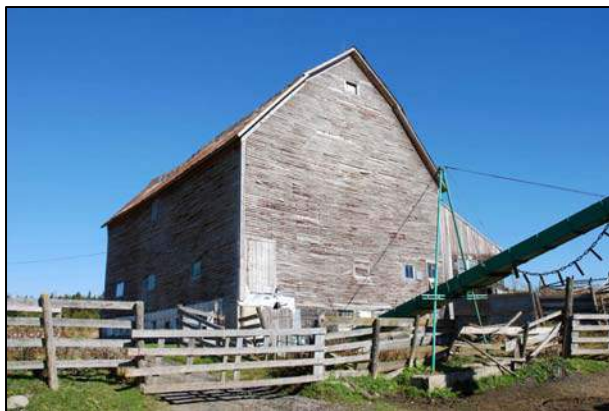
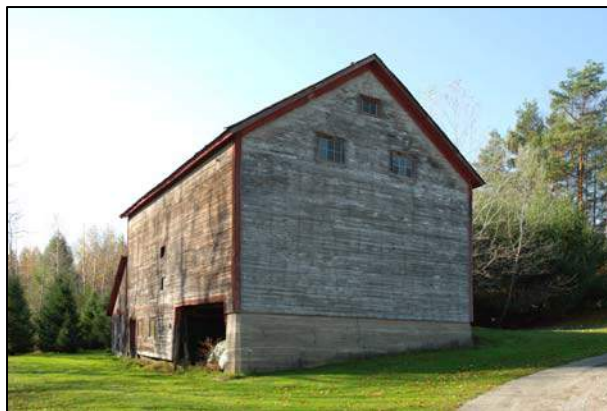
Les granges-étables recouvertes de planches à clins sont principalement observables sur le chemin Riendeau (COK-001), à Coaticook ; sur le chemin de Fairfax (STA-004), à Stanstead-Est ; ainsi que sur la route 143 (WAT-002), à Waterville. Des exemples similaires, comportant cette fois des planchettes de bois disposées à clins, sont également observables sur la route 253 (STV-001), à Saint-Venant-de-Paquette et sur la route 147 (WAT-003), à Waterville.

Bien que peu courant, il arrive parfois que l'on utilise les planches de bois à clins comme matériau de parement pour les bâtiments agricoles. Facilement identifiables par leur surface biseautée, les planches à clins sont apposées à l'horizontale, en superposition l'une au-dessus de l'autre de manière à ce que leur face exposée soit inclinée pour empêcher la pénétration de l'eau de pluie, et délimitées aux angles de la structure par la présence de planches cornières.

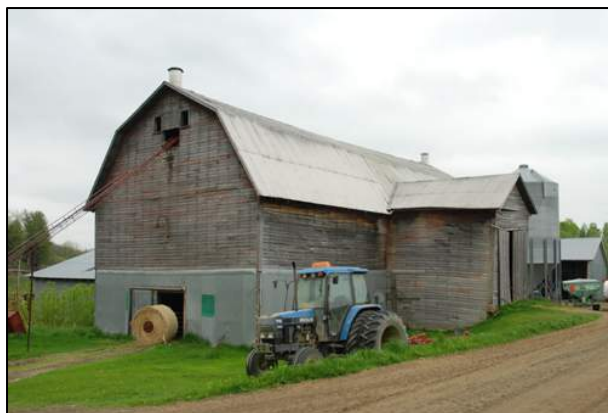
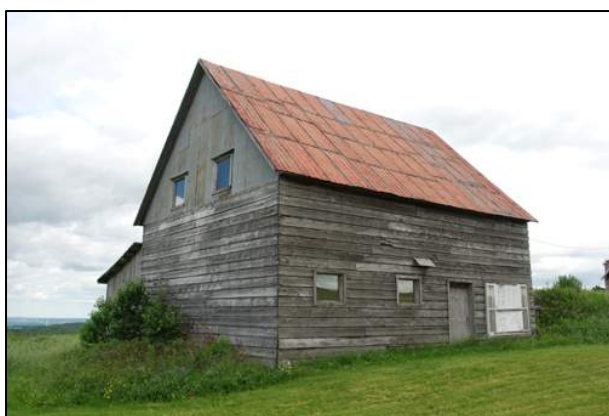
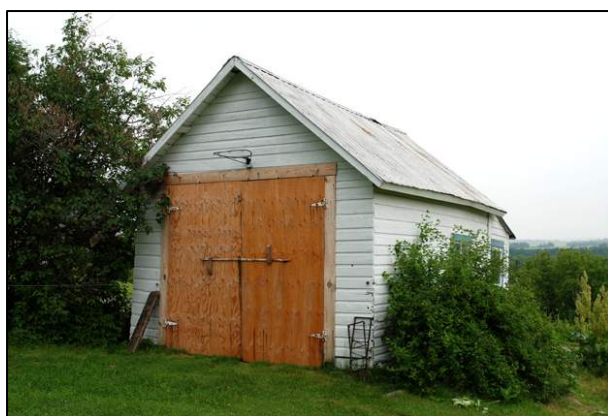
Bien que peu nombreuses, certaines granges-étables et dépendances agricoles comportent un parement composé de planches à feuillures. Apposé horizontalement, ce type de parement se caractérise par la présence d'une entaille à angle droit permettant d'y loger une autre pièce. Davantage localisé que généralisé, le recours aux planches à feuillures comme matériau de recouvrement des bâtiments agricoles est tout particulièrement visible dans la municipalité de Waterville, et à moindre échelle dans les municipalités de Compton et de Coaticook.

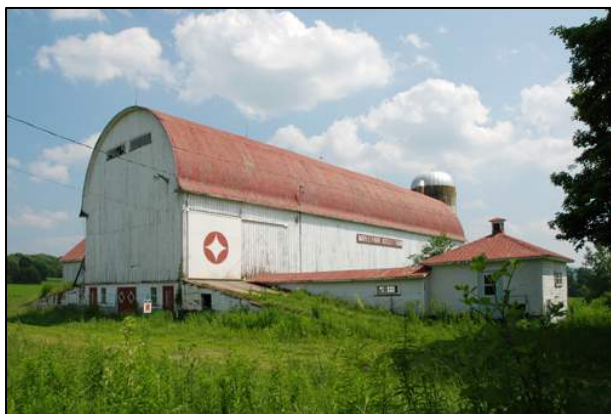
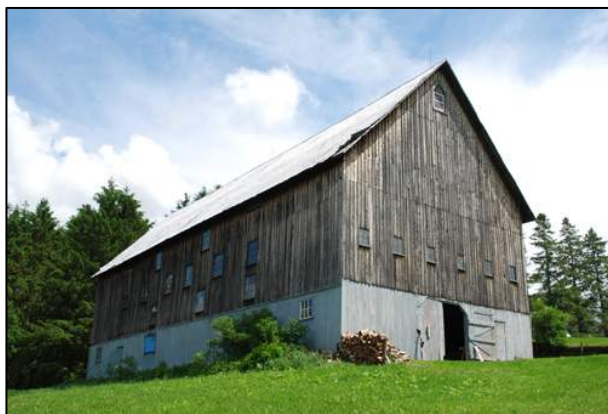
Les planches disposées à couvre-joint, technique également désignée sous le terme anglais « board and batten », est facilement identifiable par son parement de planches de bois apposé verticalement, dont les interstices sont recouvertes de baguettes de bois afin de limiter les infiltrations d'air à l'intérieur du bâtiment. On observe ce type de revêtement notamment dans les municipalités de Dixville, ainsi que dans la municipalité de Waterville.

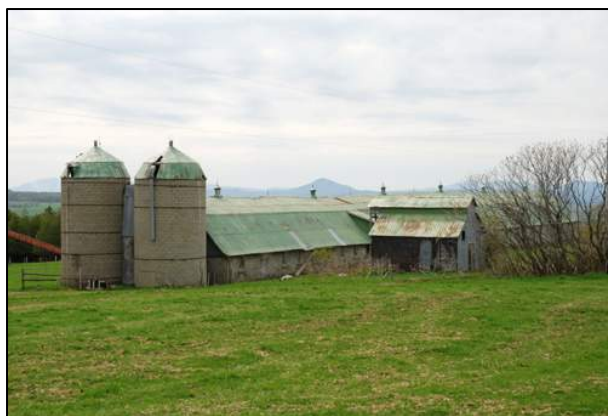
Construction hors du commun, tant par le recours aux blocs de béton comme principal matériau de revêtement, que par la volumétrie de sa structure, qui s'étire sur près de 300 pieds, la grange-étable située sur le chemin Buckland, à Barnston-Ouest, constitue en soit un phénomène se démarquant des pratiques architecturales courantes de l'époque. Bien que trois granges-étables similaires semblent avoir été construites simultanément dans la municipalité de Barnston-Ouest, vers 1952, cette grange-étable demeure à ce jour la seule construction à avoir conservé l'ensemble de ses caractéristiques architecturales d'origine.

79. Grange-étable située sur le chemin Buckland, Barnston-Ouest (BAO-008).

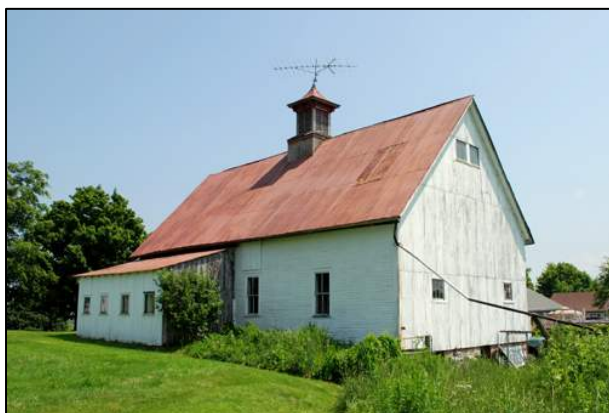
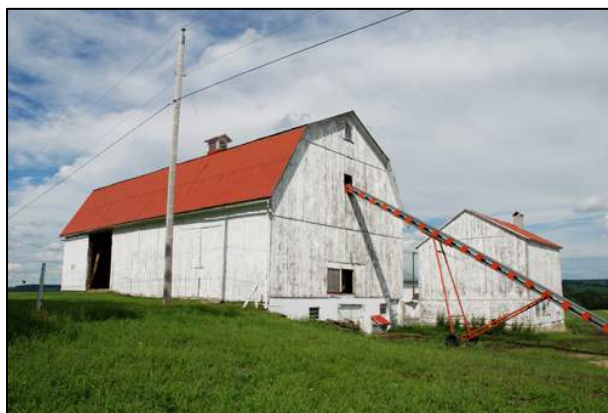
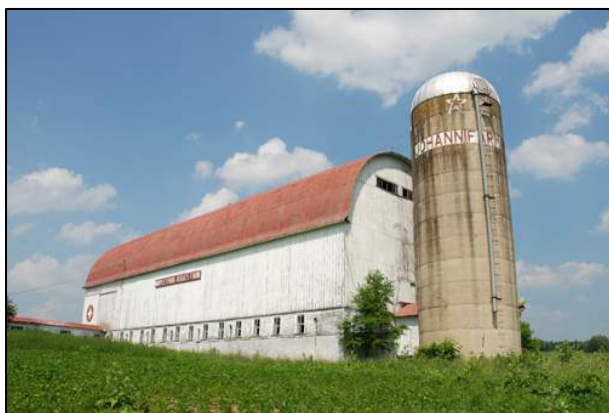
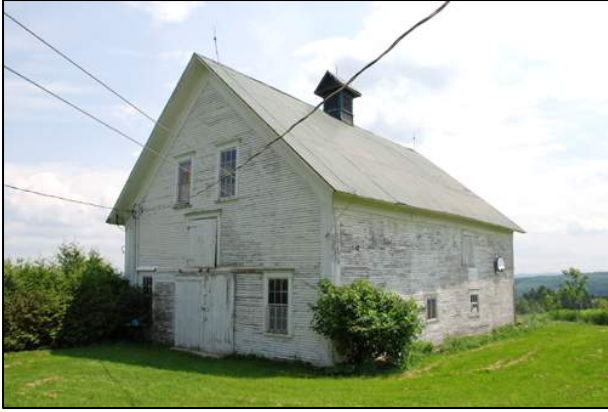
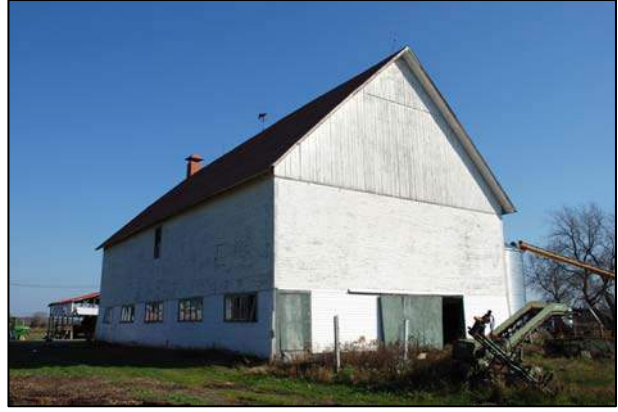
D'un blanc éclatant, le badigeon de lait de chaux est obtenu à partir d'un mélange d'oxyde de calcium (chaux) et d'eau. Bien que la technique du chaulage semble avoir laissé place à nombre d'endroits à la peinture de couleur blanche, un certain nombre de granges-étables ont conservé au fil du temps leur coloration laiteuse. On retrouve ces bâtiments notamment sur le chemin Riendeau (COK-007), à Coaticook ; le chemin Robert (COM-011), à Compton ; la route 147 (DIX-005), à Dixville ; le chemin de Fairfax (STA-004), à Stanstead-Est ; ainsi que sur la route 143 (WAT-002), à Waterville.

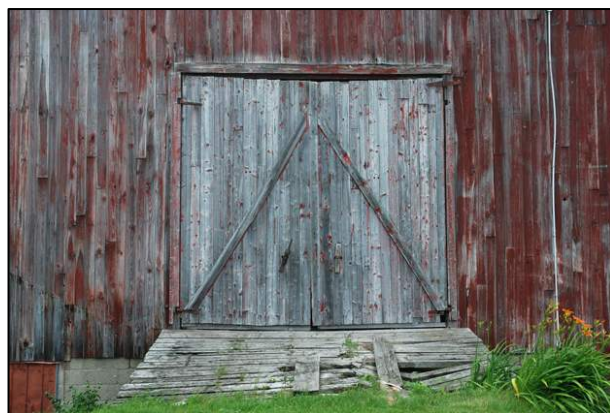
98. Porte à deux battants visible au 310, chemin Vaillancourt, Compton (COM-012).

Les portes à deux battants, fixées de part et d'autre par des ferrures de formes plus ou moins diversifiées, constituent les premiers modèles à avoir été installés sur les granges-étables. Simple d'utilisation et permettant un apport accru de luminosité et de ventilation à l'intérieur de la structure lorsqu'elles sont ouvertes, les portes à battants comportent toutefois l'inconvénient d'exposer largement l'intérieur de l'enceinte aux intempéries et sont difficilement manoeuvrables en période de forts vents. Pour contrecarrer cette situation, certains agriculteurs pratiqueront une ouverture à échelle humaine à l'intérieur de l'un des deux vantaux, facilitant par le fait même les allées et venues quotidiennes de part et d'autre du bâtiment.

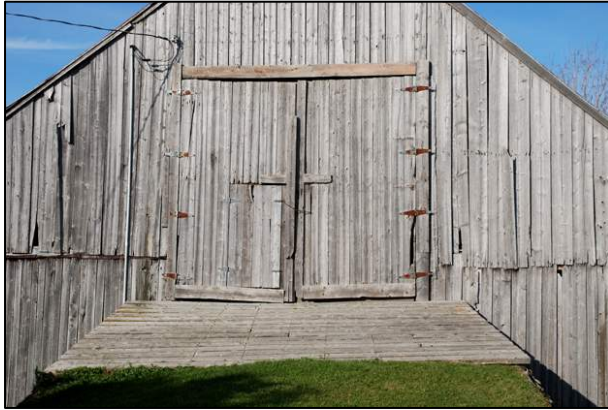
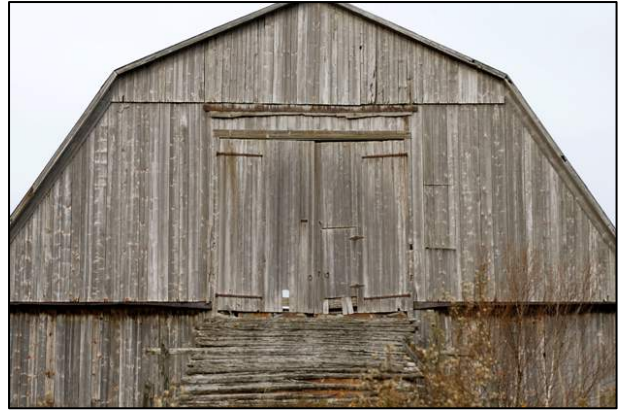
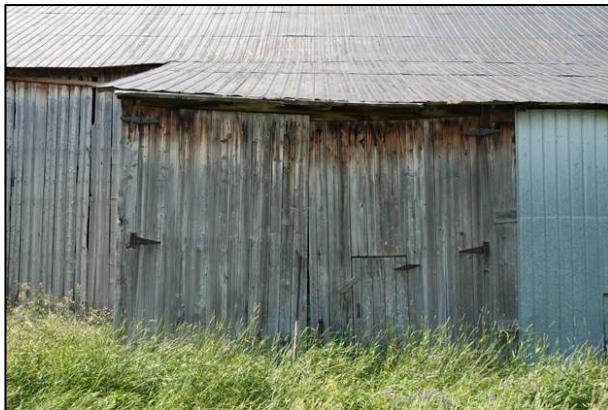
Près de la moitié des granges-étables de la MRC de Coaticook comportent des portes à battants. De ce nombre, près du tiers sont dotées de « portes dans les portes ». Des exemples sont visibles notamment à Barnston-Ouest (BAO-001 et BAO-002), Coaticook (COK-001), Compton (COM-008 et COM-009), Dixville (DIX-004), Saint-Herménégilde (STH-001), Saint-Venant-de-Paquette (STV-001) et Waterville (WAT-004).

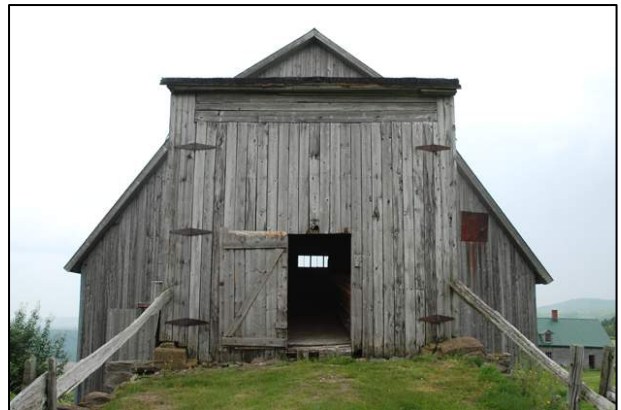
102. Porte à deux battants comportant en son centre une ouverture de plus petite dimension, visible au 560, chemin du 3<sup>e</sup> Rang, Dixville (DIX-004).

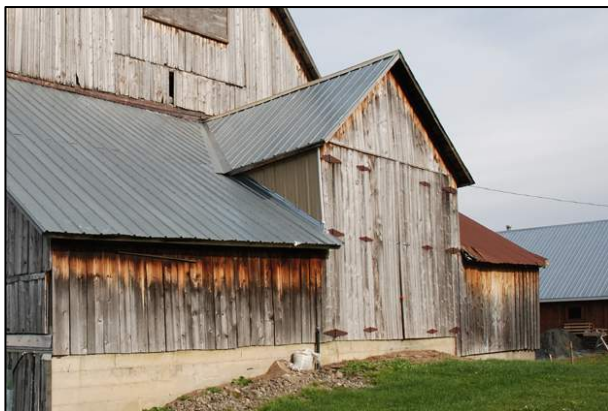
103. Porte à deux battants comportant deux séries de ferrures, permettant selon les besoins un dégagement plus ou moins large lorsque les vantaux sont ouverts, visible au 95, chemin Coward, Dixville (DIX-001).

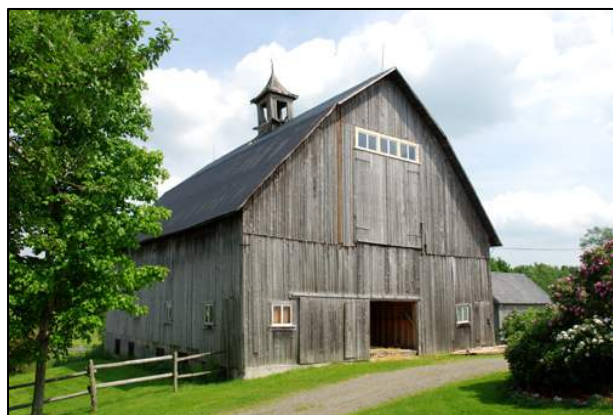
106. Grange-étable combinant sur une même structure une porte coulissante (premier niveau) et une porte à deux battants (espace des combles), visible au 200, chemin Vivian, Stanstead-Est (STA-005).

Présentes sur près de la moitié des granges-étables de la MRC de Coaticook, il n'est pas rare de voir des portes coulissantes avoisiner des portes à battants sur un même bâtiment agricole. Bien que les portes coulissantes reprennent généralement les mêmes caractéristiques architecturales, il arrivent parfois que l'on combine dans une même installation les attraits des deux systèmes d'ouverture, comme l'illustre la porte coulissante visible sur la grange-étable située sur le chemin du 5<sup>e</sup> Rang, à Saint-Malo, qui comporte une ouverture à échelle humaine rappelant certaines portes à battants.

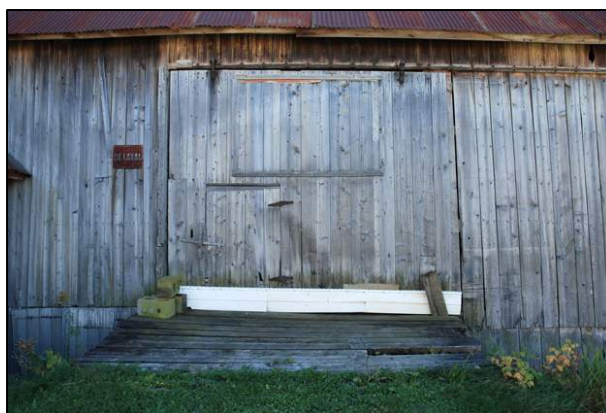
105. Porte coulissante comportant une ouverture à échelle humaine, visible au 165, chemin du 5<sup>e</sup> Rang, Saint-Malo (STM-001).

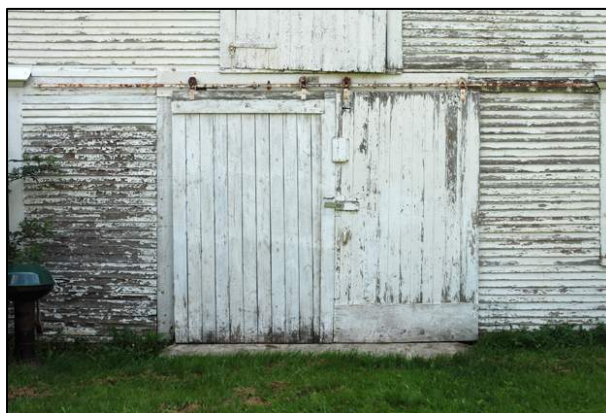
107. Porte coulissante visible au 2880, chemin de Fairfax, Stanstead-Est (STA-004).

Inspirée du mécanisme à glissière des wagons de marchandises, les portes coulissantes gagnent rapidement en popularité dans le milieu agricole, supplantant rapidement la prédominance des portes à battants. Plus facile à actionner, ce nouveau système d'origine typiquement américaine offre davantage de robustesse, les portes n'étant plus soufflées hors de leurs gonds par les forts vents, et constitue un gain d'espace, les portes coulissantes ne nécessitant pas de prévoir une aire de dégagement pour les battants.

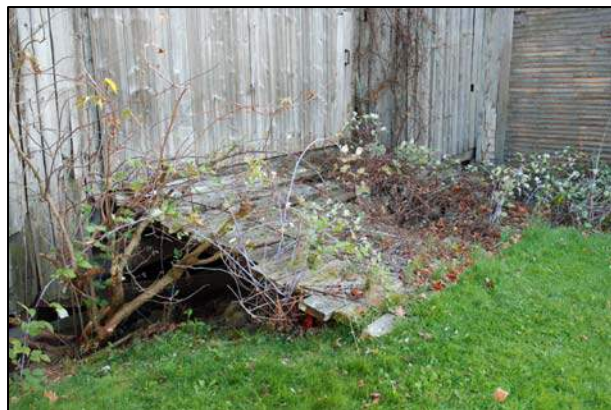
109. Ponceau visible au 999, route 141, Barnston-Ouest (BAO-004).

Le territoire de la MRC de Coaticook, qui présente une topographie des plus diversifiées, comporte de nombreux exemples de ponceaux et de ponts d'accès de tout gabarits. Les exemples les plus modestes sont visibles notamment sur les exploitations agricoles situées sur la route 141 (BAO-004) et les chemins de Way's Mills (BAO-007) et Jordan (BAO-010), à Barnston-Ouest ; le chemin Devost (COK-005), à Coaticook ; les chemins Ives Hill (COM-003) et Vaillancourt (COM-012), à Compton ; les chemins Loignon (MAR-001) et de Saint-Isidore (MAR-002), à Martinville ; de même que sur la route 147, à Waterville (WAT-003).

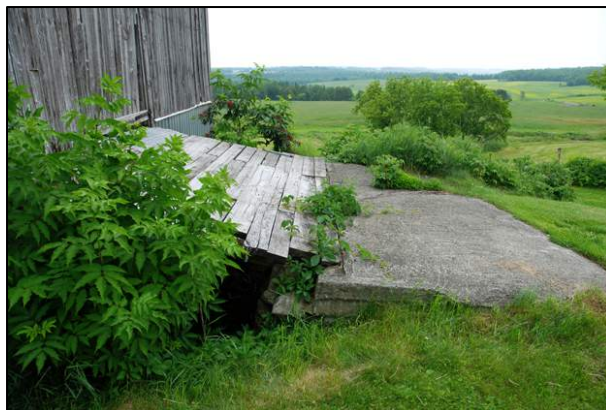
110. Ponceau visible au 495, chemin des Chênes, Compton (COM-008).

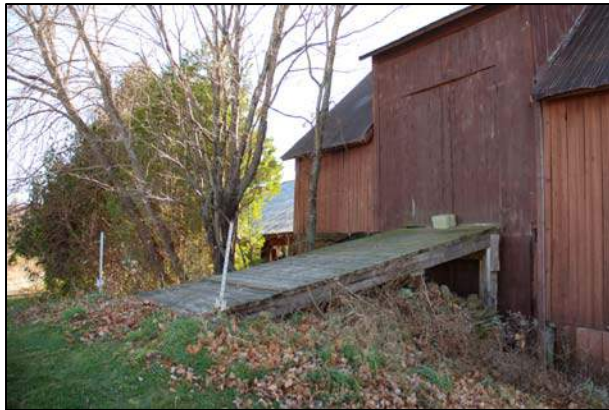
111. Pont d'accès visible au 2850, chemin de Way's Mills, Barnston-Ouest (BAO-007).

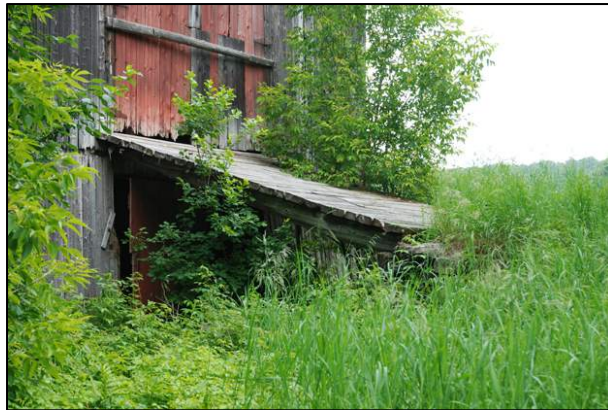
112. Pont d'accès visible au 2412, chemin Jordan, Barnston-Ouest (BAO-010).

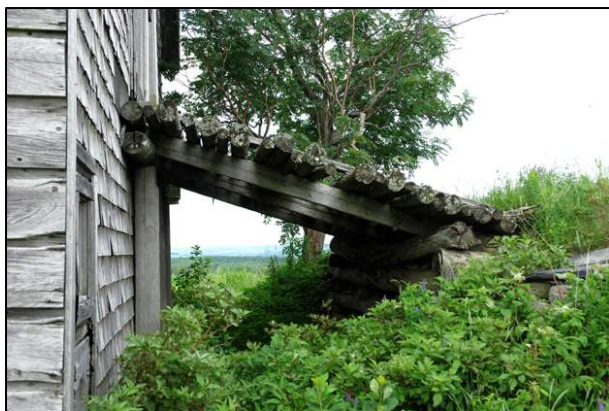
113. Pont d'accès visible au 1375, chemin Devost, Coaticook (COK-005).

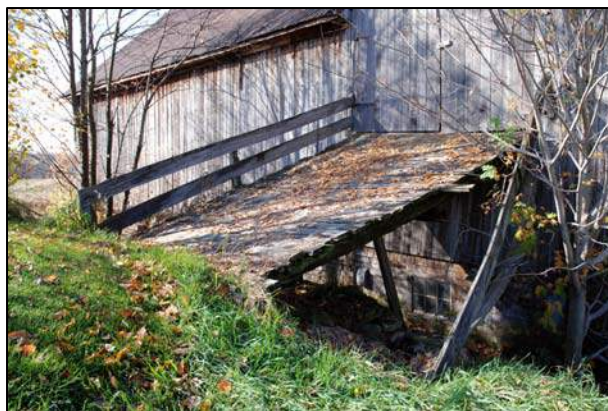
114. Pont d'accès visible au 151, chemin Ives Hill, Compton (COM-003).

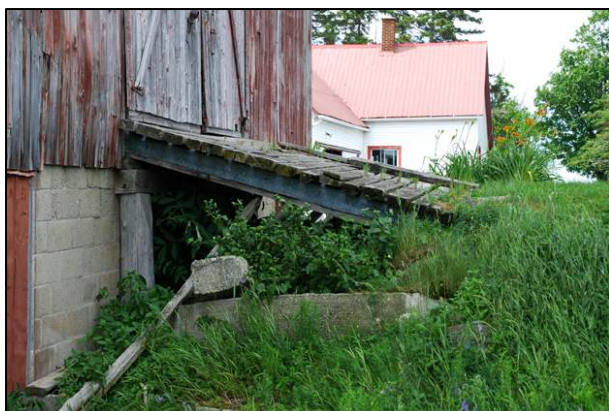
115. Pont d'accès visible au 310, chemin Vaillancourt, Compton (COM-012).

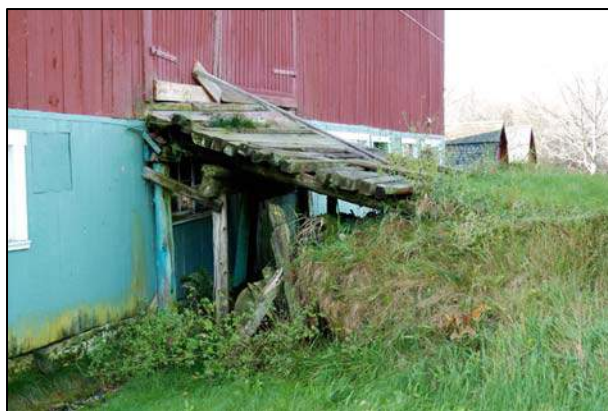
116. Pont d'accès visible au 341, chemin Loignon, Martinville (MAR-001).

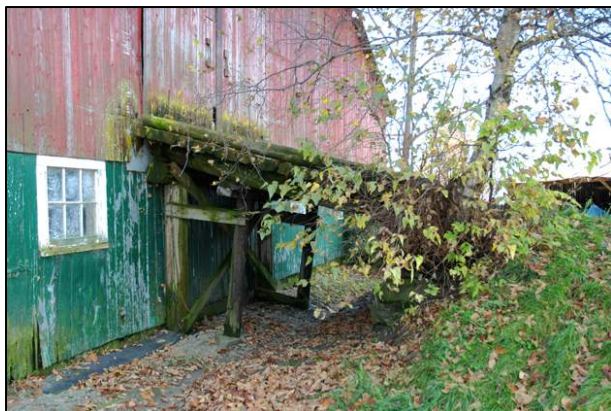
117. Pont d'accès visible 224, chemin de Saint-Isidore, Martinville (MAR-002).

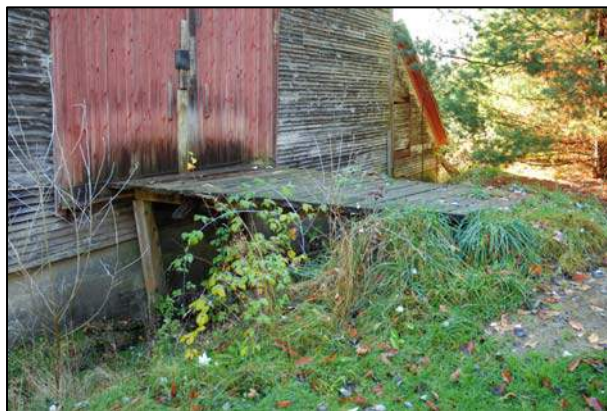
118. Pont d'accès visible au 4045, route 147, Waterville (WAT-003).

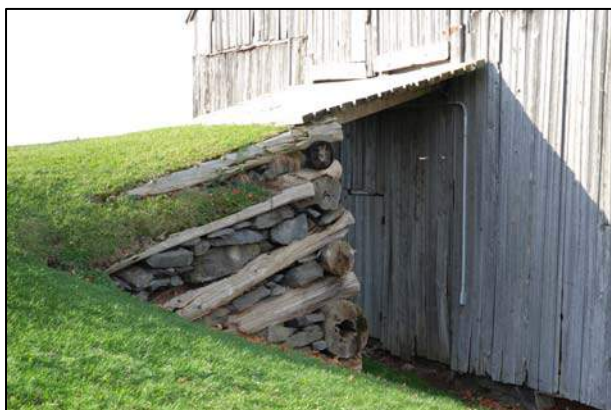
119. Pont d'accès visible au 114, chemin Madore, Barnston-Ouest (BAO-002).

Profitant de la dénivellation des lieux, certaines granges-étables s'adosent sur une colline, permettant ainsi l'aménagement d'une voie de contournement menant directement à l'espace des combles. Ces aspérités naturelles sont plus souvent qu'autrement bonifiées par l'accumulation de billots de bois entrecoupés de monticules de pierres, qui ont pour but d'amplifier davantage l'inclinaison de la pente tout en assurant la stabilité du pont d'accès suspendu qu'ils supportent. La MRC de Coaticook comporte un certain nombre de ces aménagements, notamment sur le chemin Madore (BAO-002), à Barnston-Ouest ; sur les chemins Ives Hill (COM-003) et Perreault (COM-005), à Compton ; sur la route 147 (DIX-003), à Dixville ; sur la route 251 (STH-001), à Saint-Herménégilde ; sur la route 143 (STA-001), à Stanstead de même que sur le chemin Nichols (WAT-001), à Waterville.

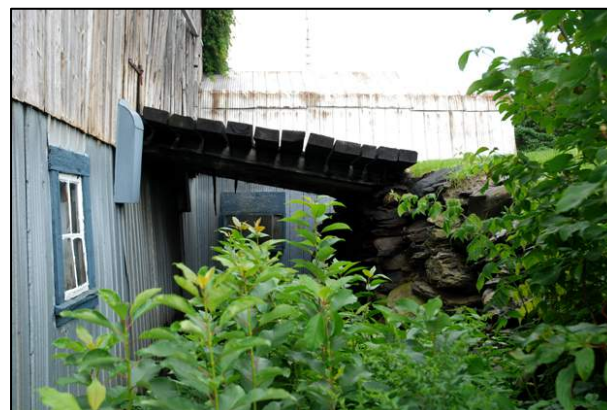
120. Pont d'accès visible au 1597, chemin Provencher, Barnston-Ouest (BAO-011).

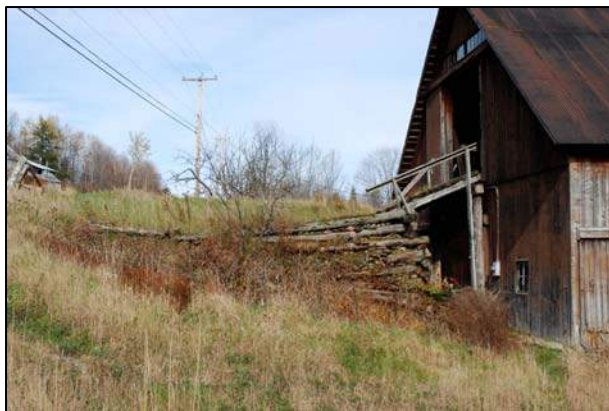
121. Pont d'accès visible sur la route 147, Dixville (DIX-003).

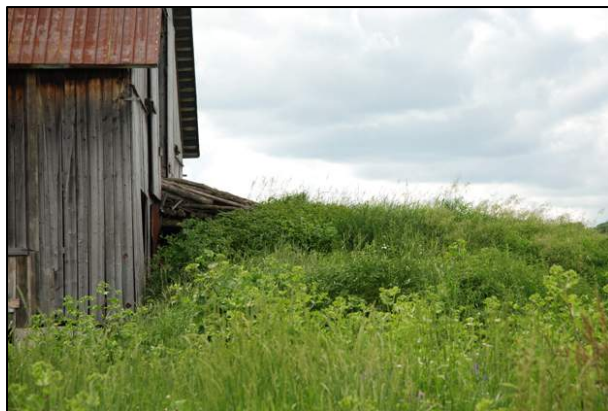
122. Pont d'accès visible au 596, chemin Cotnoir, Coaticook (COK-004).

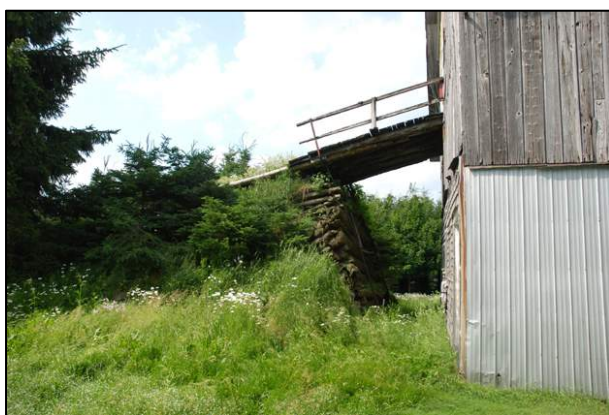
123. Pont d'accès visible au 1858, chemin Lehoux, Coaticook (COK-006)

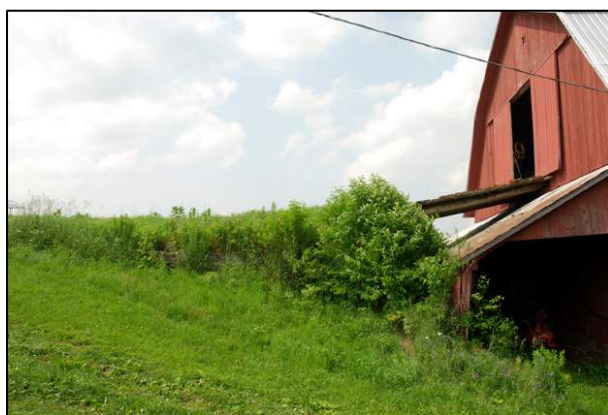
124. Pont d'accès visible au 105, chemin de Stanhope-Baldwin, Dixville (DIX-006).

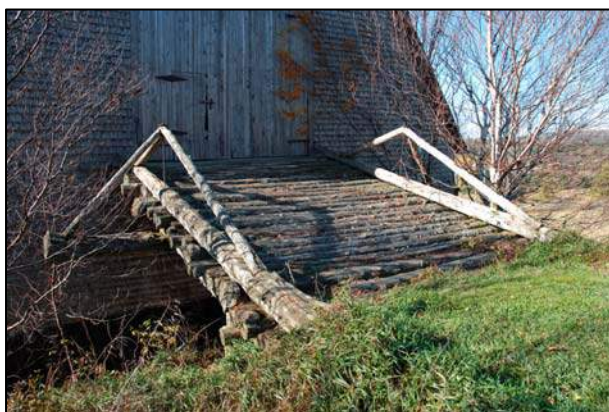
125. Pont d'accès de la grange-étable située au 878, route 251, Saint-Herménégilde (STH-001).

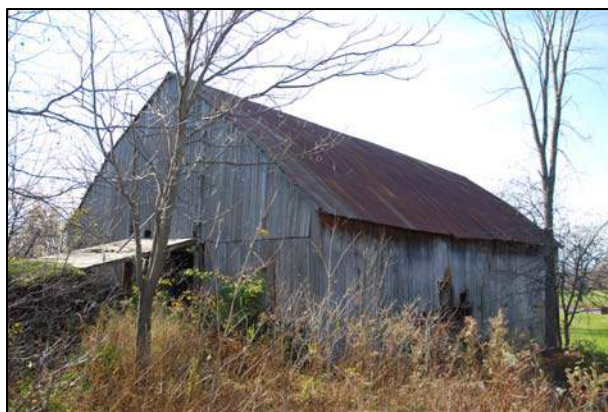
126. Pont d'accès de la grange-étable située au 300, route 143, Stanstead- Est (STA-001).

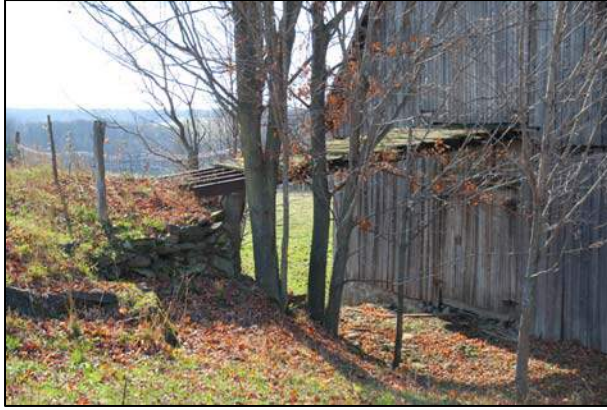
127. Pont d'accès visible au 400, chemin Nichols, Waterville (WAT-001).

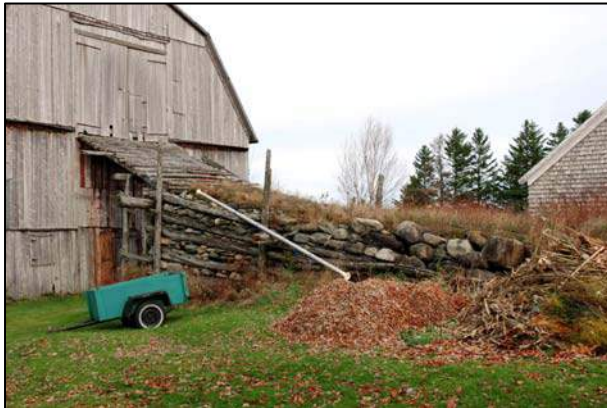
128. Pont d'accès visible au 1013, chemin Beloin, Coaticook (COK-001).

Bien que plus rares, il arrive parfois que certains propriétaires terriens aménagent d'imposants ponts d'accès de toutes pièces, à partir de billots de bois et de pierres des champs, dans le but d'atteindre un niveau aussi élevé que l'espace des combles. La MRC de Coaticook compte sur son territoire deux exemples de pont d'accès situés sur des sites ne comportant aucune dénivellation d'importance. Le premier exemple est observable sur le chemin Beloin, à Coaticook (COK-001), tandis que le deuxième est visible sur la route 141, à Barnston-Ouest (BAO-003).

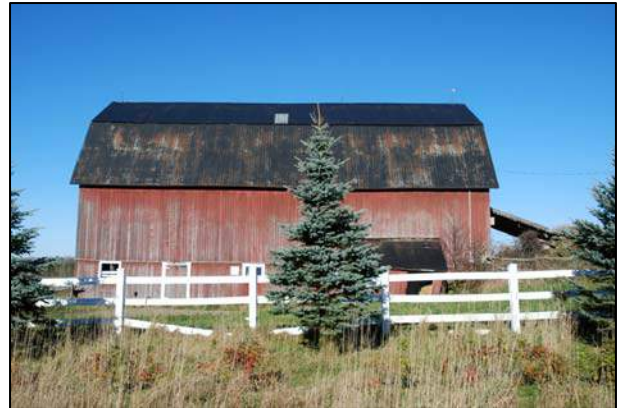
129. Pont d'accès visible au 768, route 141, Barnston-Ouest (BAO-003).

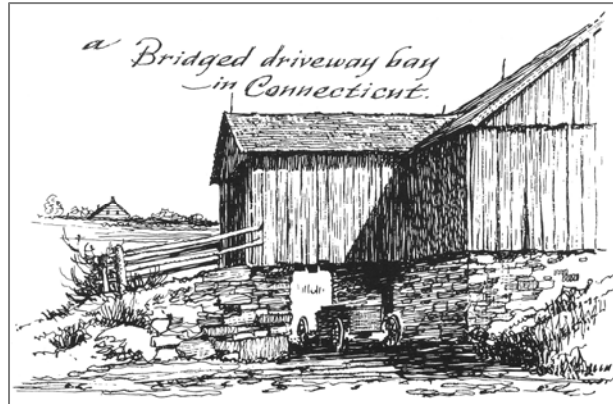
130. Grange-étable comportant un garnaud, dans l'état du Connecticut, États-Unis. Tiré de Eric Sloane, *An Age of Barns : An Illustrated Review of Classic Barn Styles and Construction*, Stillwater (MN) USA, Voyageur Press, 2001, p. 43.

À l'instar des ponts couverts qui ont surplombés plusieurs de nos rivières tout au long du XIX<sup>e</sup> siècle, les garnauds ont pour principale fonction d'abriter les madriers de bois composant le pont d'accès des dommages causés par les intempéries. S'adossant généralement à des granges-étables s'élevant sur deux étages, les garnauds prennent diverses formes, selon la volumétrie de la structure, les caractéristiques architecturales du bâtiment principal ou les techniques en cours au moment de la construction.

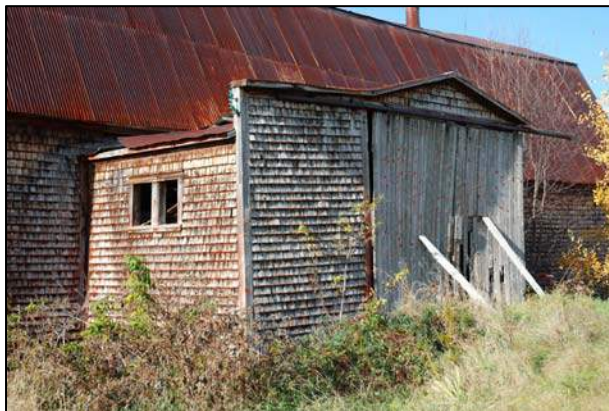
131. Garnaud coiffé d'une toiture à deux versants de faible inclinaison, recouvert de bardeaux de cèdre et fermé par des portes coulissantes, situé au 41, chemin de Moe's River, Compton (COM-004).

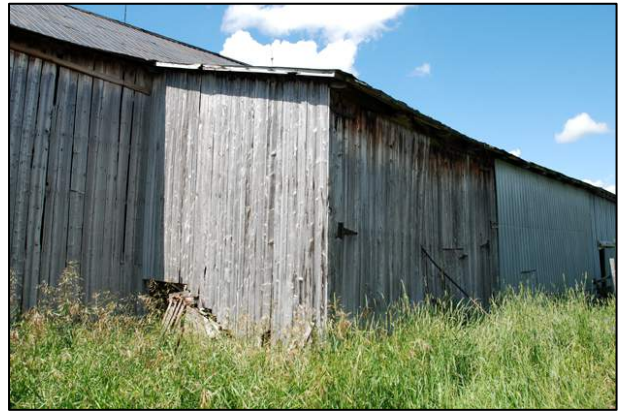
132. Garnaud surmonté d'une toiture en appentis, recouvert de planches de bois apposées verticalement et fermé par une porte à deux battants en bois, situé au 625, chemin de Moe's River, Compton (COM-009).

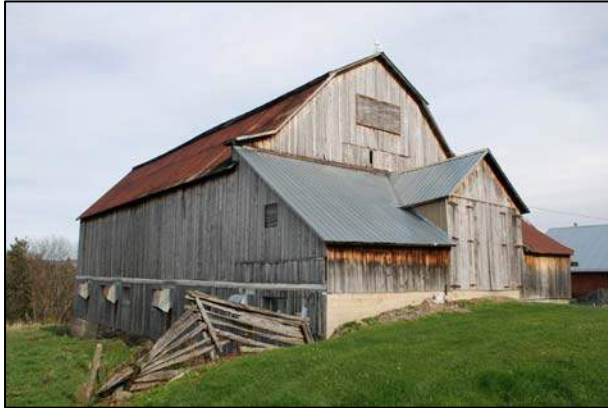
133. Garnaud coiffé d'une toiture à deux versants droits, recouvert de planches de bois apposées verticalement et fermé par une porte à deux battants, situé au 95, chemin Coward, Dixville (DIX-001).

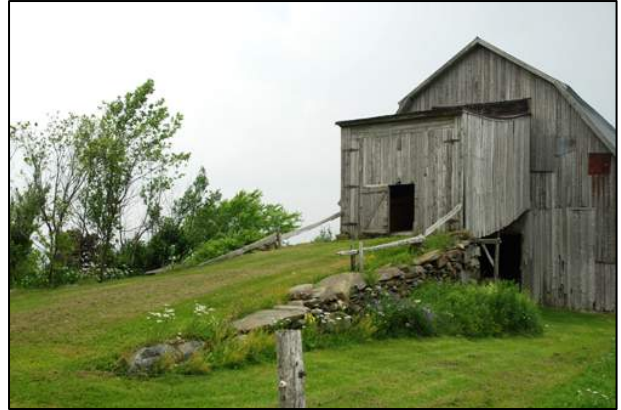
134. Garnaud surmonté d'une toiture en appentis, recouvert de planches de bois apposées verticalement et fermé par une porte à deux battants, situé au 560, chemin du 3<sup>e</sup> Rang, Dixville (DIX-004).

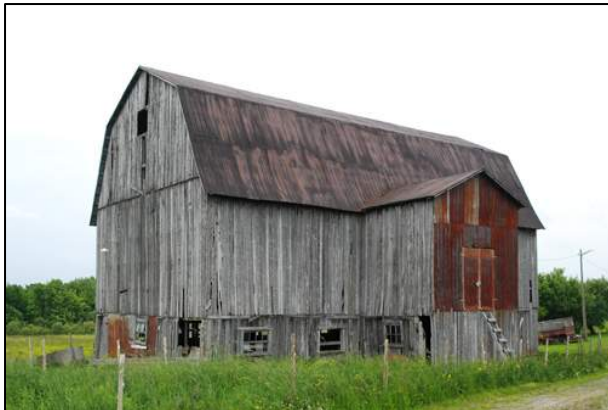
135. Garnaud surmonté d'une toiture à deux versants, recouvert de planches de bois apposées verticalement et fermé par une porte à deux battants, situé au 92, chemin Saint-Pierre, Matinville (MAR-003). Le pont d'accès a été dématelé au cours des dernières décennies.

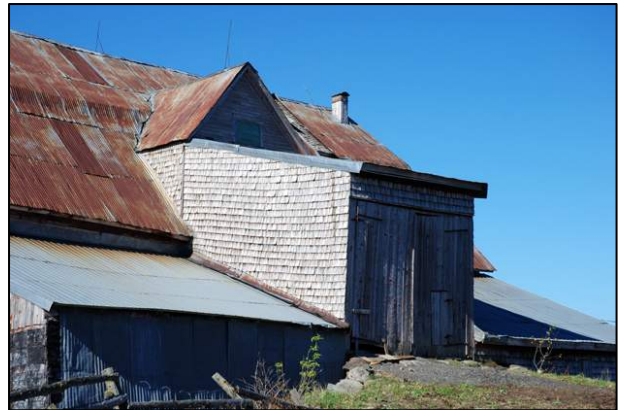
136. Garnaud ajouté ultérieurement à la grange-étable, se caractérisant par sa toiture en appentis, son recouvrement en bardeaux de cèdre et sa porte à deux battants, situé au 610, route 253, Saint-Venant-de-Paquette (STV-001).

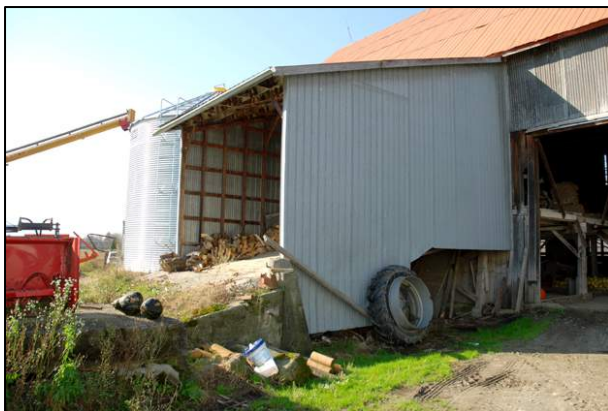
137. Garnaud ajouté ultérieurement à la structure principale, coiffé d'une toiture en appentis et recouvert de feuilles de tôle profilée, situé au 3900, route 143, Waterville (WAT-002).

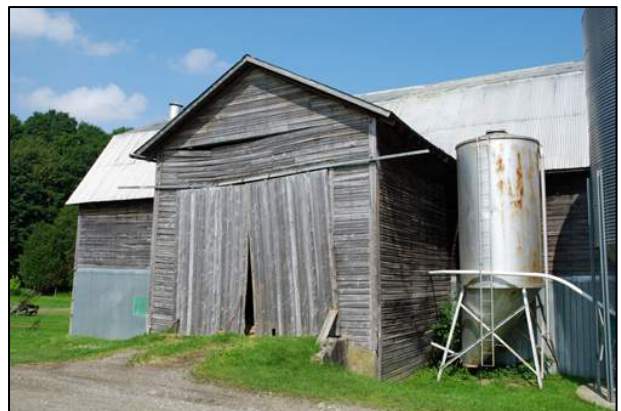
138. Garnaud surmonté d'une toiture à deux versants, recouvert de planches à feuillures disposées horizontalement et fermé par deux portes coulissantes, situé au 155, chemin Flanders, Waterville (WAT-005).

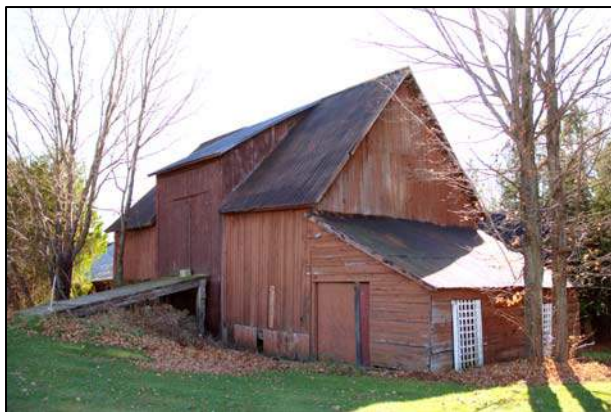
139. Garnaud composé d'une lucarne en appentis, visible au 2850, chemin de Way's Mills, Barnston-Ouest (BAO-007).

Le terme garnaud peut également être employé pour identifier la grande lucarne aménagée sur la façade avant de certaines granges-étables afin de faciliter le passage des charrettes chargées de fourrages jusqu'à l'intérieur de l'enceinte. On observe cet élément architectural notamment sur le chemin de Way's Mills (BAO-007) et (BAO-014), à Barnston-Ouest ; sur les chemins Ives Hill (COM-003) et Vaillancourt, à Compton ; ainsi que sur le chemin Astbury (WAT-004), à Waterville.

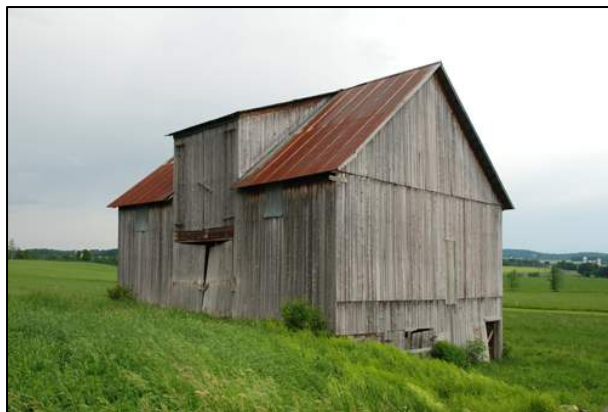
140. Garnaud surmonté d'une lucarne en appentis, visible sur le chemin Vaillancourt, à Compton (COM-013).
