## Inventaire des bâtiments et sites agricoles de la MRC de Coaticook

Rapport de synthèse  
Phases 1 et 2

# Inventaire des bâtiments et sites agricoles de la MRC de Coaticook • Phase 1 et 2

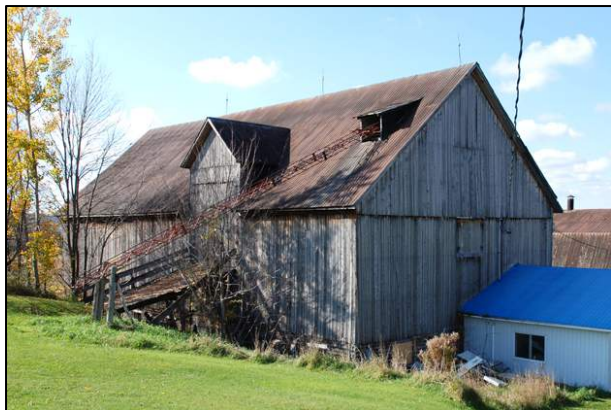
141. Garnaud composé d'une lucarne à deux versants droits, visible au 151, chemin Ives Hill, Compton (COM-003).

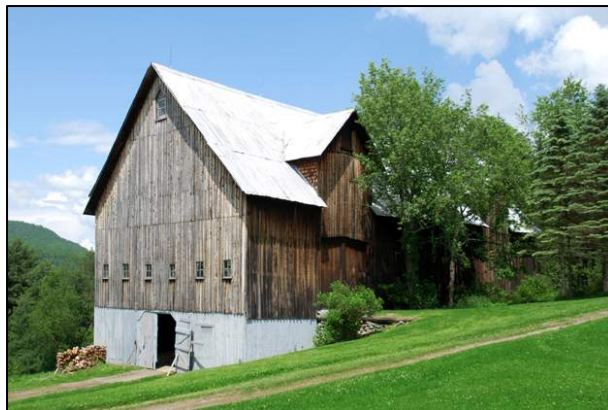
142. Grange-étable comportant deux garnauds (grange à double pont) composés de lucarnes à deux versants droits, visible au 805, chemin de Astbury, Waterville (WAT-004).

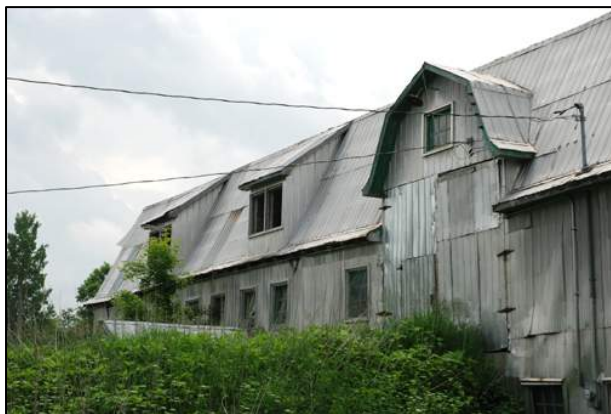
143. Garnaud coiffé d'un toit brisé à base recourbée, visible au 2103, chemin de Way's Mills, Barnston-Ouest (BAO-014).

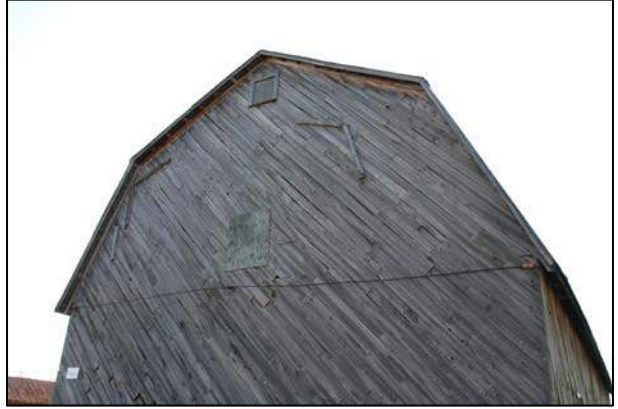
170. Les équerres, qui sont toujours visibles sur la façade latérale gauche de la grange-étable située au 477, chemin Cochrane, à Compton (COM-001), témoignent de l'emplacement occupé à l'origine par les deux silos de bois.

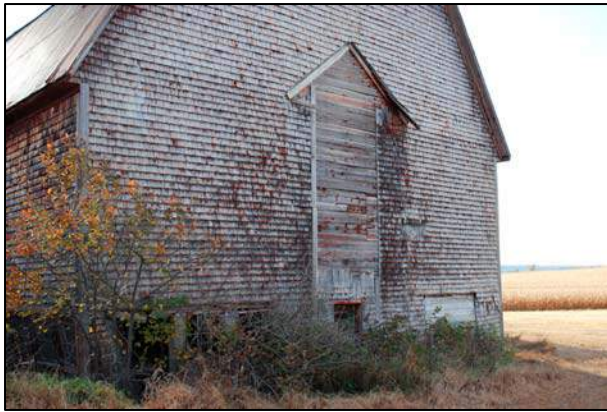
171. La façade gauche de la grange-étable située au 41, chemin de Moe's River, à Compton (COM-004), porte encore à ce jour les traces de la présence d'un silo de bois à cet endroit.

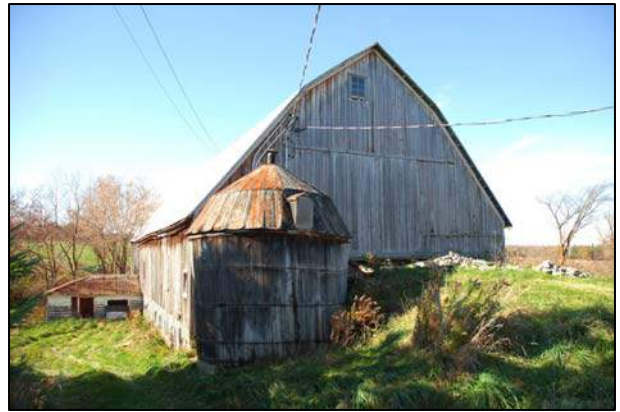
172. Un silo de bois construit à l'origine sur un autre site agricole a été déplacé à l'avant de la grange-étable située au 1215, chemin Perreault, Compton (COM-005).

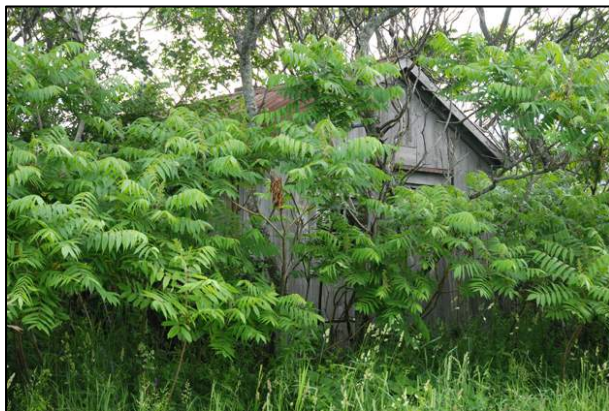
176. Ancienne laiterie qui composait l'ensemble agricole d'origine, avant la construction de la grange-étable en blocs de béton. Le bâtiment est situé sur le chemin Buckland à Barnston-Ouest (BAO-008).

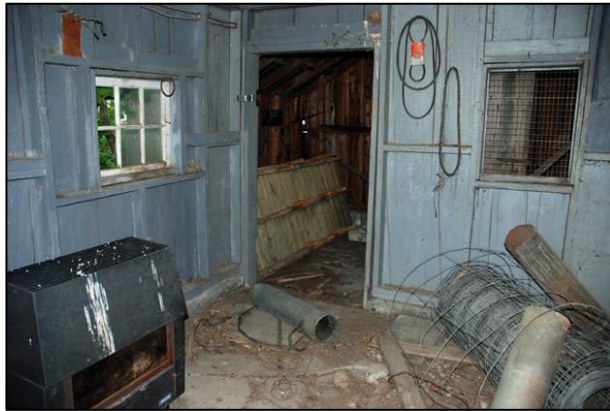
177. Vue intérieure de la laiterie située sur le chemin Buckland, à Barnston-Ouest (BAO-008).

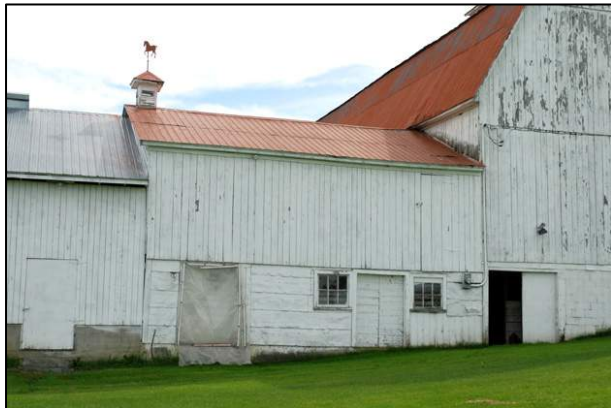
193. Cette laiterie, qui comporte sur la partie arrière de sa toiture un évent de toiture surmonté d'une girouette, s'adosse sur la façade arrière de la grange-étable située au 305, chemin Robert, Compton (COM-001).

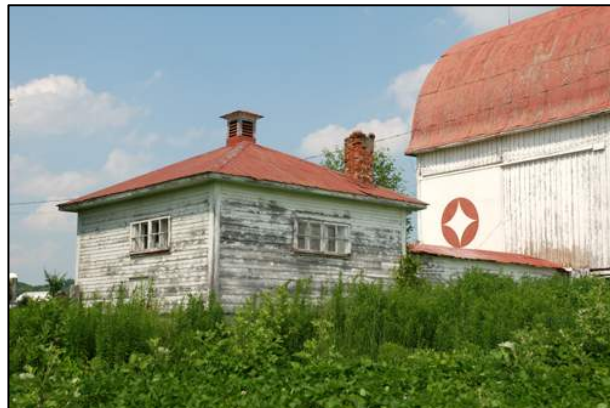
194. Reliée à la façade avant de la grange-étable par un passage couvert, cette laiterie de forme carrée et coiffée d'une toiture à quatre eaux est visible au 320, route 147, Dixville (DIX-005).

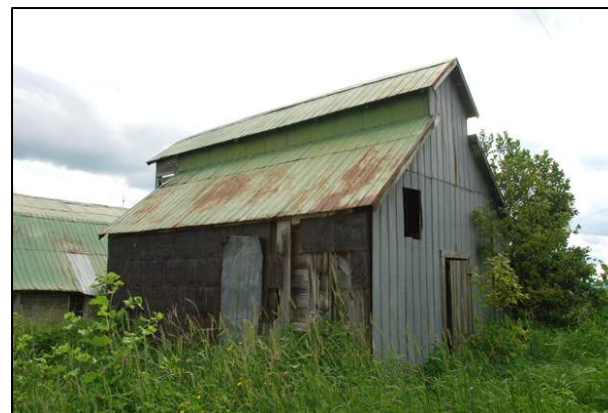
222. Construit possiblement après les années 1952, ce hangar à grains est situé sur le chemin Buckland, Barnston-Ouest (BAO-008).

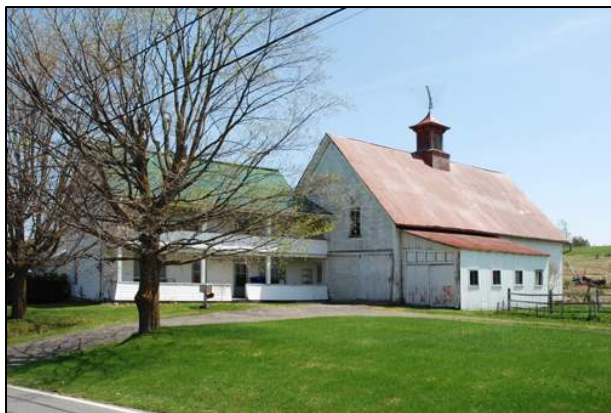
Parmi les 60 sites agricoles inventoriés sur le territoire de la MRC de Coaticook au cours des phases 1 et 2, un seul exemple de maison-bloc a été retracé sur le chemin Riendeau, au cœur de l'agglomération de Barnston, dans la municipalité de Coaticook (COK-007). Une variante de ce type d'aménagement semble également avoir été aménagé sur le chemin des Chênes, à Compton (COM-008), un passage couvert reliant initialement la résidence à la grange-étable, facilitant par le fait même les déplacements en période hivernale.

285. Maison-bloc comportant une résidence et une grange-étable, située au 1474, chemin Riendeau, dans la localité de Barnston, à Coaticook (COK-007).

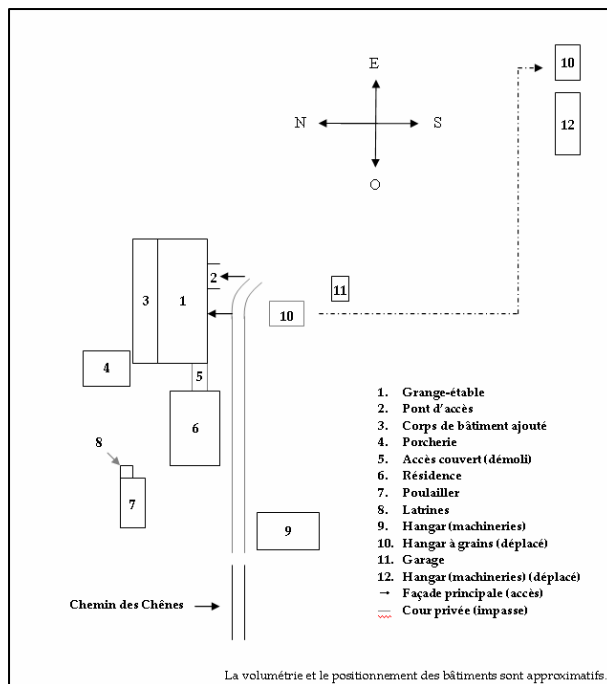
286. Un passage couvert reliait initialement la résidence et la grange-étable, facilitant ainsi les déplacements entre les deux bâtiments lors des rigueurs hivernales. Bien que la structure ait été démantelée depuis plusieurs années, le site, situé au 495, chemin des Chênes, à Compton (COM-008), a conservé un grand nombre de ses bâtiments d'origine.

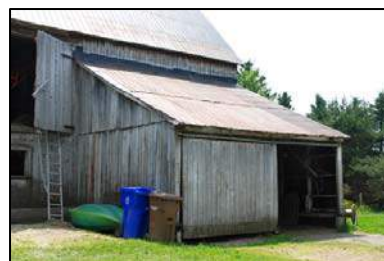
n.m. 1. Toit à une seule pente, parfois adossé à un mur et soutenu par des poteaux ou des piliers. 2. Petit bâtiment adossé à un grand et servant de hangar, de remise. 3. Lucarne en appentis : lucarne dont le toit à un seul versant descend dans la même direction que le toit principal, mais avec une pente plus faible. Aussi appelée lucarne rampante.

Annexe en appentis

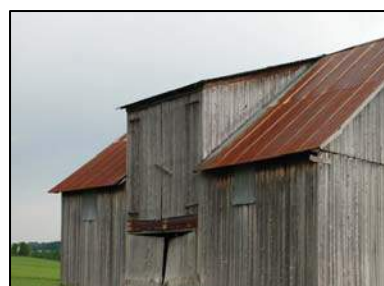
Garnaud en appentis

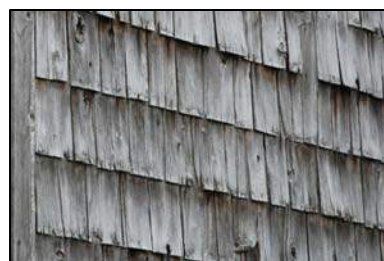
n.m. Petite planche de bois clouée employée dans la construction, surtout pour remplacer tuiles et ardoises sur la couverture des maisons ou comme revêtement mural. Les bardeaux sont biseautés de façon à en amincir la partie supérieure et superposés de manière à ce que leur face exposée soit inclinée pour empêcher la pénétration de l'eau de pluie. Au Québec, le bardeau de cèdre est employé en architecture traditionnelle. On utilise aussi le terme bardeau pour des matériaux plus modernes : bardeau d'asphalte et bardeau d'amiante-ciment. Syn. : aisseau. Termes régionaux européens : ais, tavaillon, échandole, essence, ancelle.

Bardeaux de cèdre

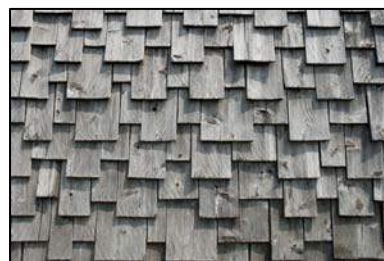
Bardeaux de bois découpés

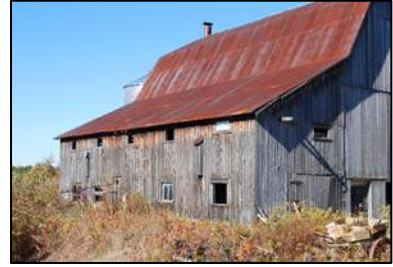
n.m. Volume annexe généralement surmonté d'une toiture en appentis, s'appuyant sur l'ensemble du corps de bâtiment principal d'une grange-étable, dans le sens de la longueur, et qui permet d'augmenter de façon significative l'espace à l'intérieur de l'enceinte au niveau du rez-de-chaussée.

Bas-côté

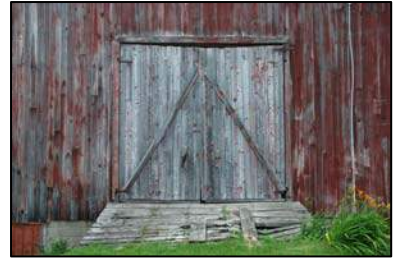
n.m. Partie d'une porte ou d'une fenêtre mobile sur ses gonds. On parle de porte à deux battants lorsqu'elle s'ouvre en deux parties. Syn. : Vantail.

Porte à deux battants

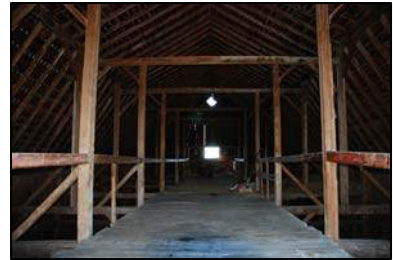
n.f. Dans une grange, lieu qui est situé immédiatement après les portes abritant l'accès principal, généralement accessible par un pont d'accès au niveau de l'espace des combles, et qui sert à l'immobilisation des voitures de foin. Le foin est retiré des voitures à partir de cet endroit et acheminé dans les tasseriers, qui sont disposées de part et d'autre en contrebas de la batterie, au premier niveau. La batterie est également l'endroit où l'on battait les épis des plantes céréalières au lendemain des récoltes afin de séparer le grain des tiges. Syn. : fenil.

Batterie

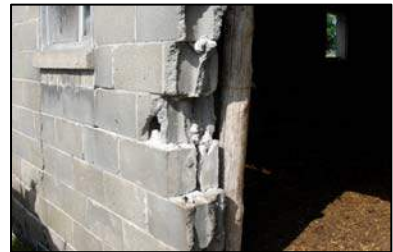
n.m. Masse solide et pesante constituée d'un seul morceau à partir d'un mélange de mortier et de pierres concassées (gravier).

Mur en blocs de béton

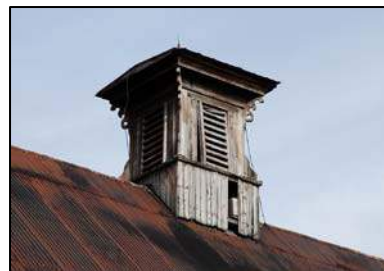
n.m. Petite construction ajourée surmontant le toit d'un édifice public ou d'un bâtiment agricole destiné à fournir de l'éclairage ou de l'aération. Sur les granges, cette construction habituellement coiffée d'un pignon s'appelle aussi un clocheton d'aération, une lanterne, un lanterneau ou un lanternon.

Campanile ou lanterneau

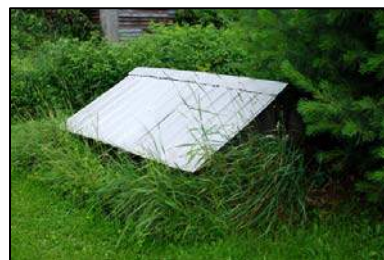
n.m. Petite construction généralement de maçonnerie, presque complètement enterrée, sauf la façade, et qui sert à conserver les fruits et légumes.

Caveau

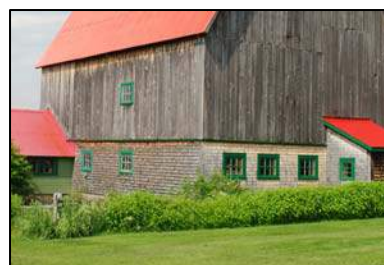
n.m. Encadrement d'une porte ou d'une fenêtre, habituellement formé de simples planches de bois appliquées. Un chambranle peut aussi être de pierre, être sculpté ou orné de moulures.

Chambranles autour des ouvertures

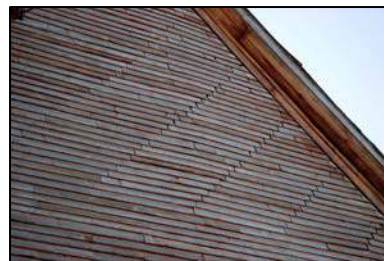
n.m. Panneau à recouvrement partiel dans un revêtement extérieur. Planches ou planchettes à clin ou à déclin : planches posées à l'horizontale, biseautées de façon à en amincir la partie supérieure et superposées de manière à ce que leur face exposée soit inclinée pour empêcher la pénétration de l'eau de pluie.

Planchettes posées à clin

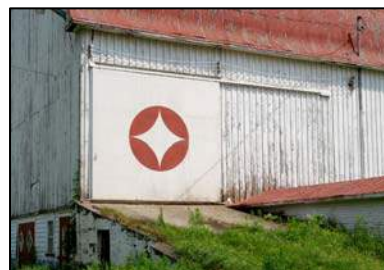
Adj. Qui glisse sur des coulisses. Porte coulissante. Syn. : à glissières.

Porte coulissante

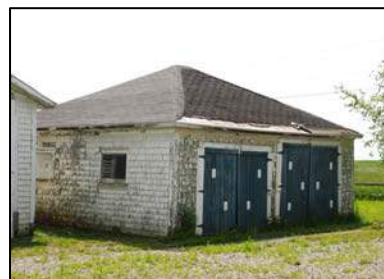
n.f. Nombre de versants composant la toiture d'un bâtiment. Toit à quatre eaux (toiture comportant une pente sur quatre versants). Syn. : versant, pente.

Toiture à quatre eaux

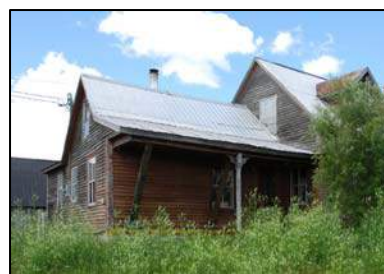
n.m. Petite pièce annexe au principal corps de logis et qui sert à de multiples usages. Syn. : Cuisine d'été.

Fournil (cuisine d'été)

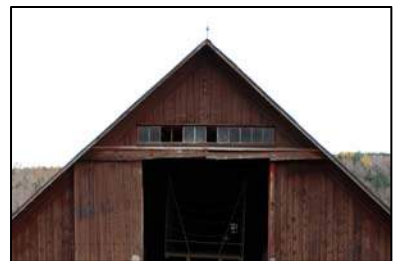
n.f. Partie supérieure d'une baie de porte ou de fenêtre et séparée par une traverse horizontale appelée traverse d'imposte. L'imposte peut-être mobile ou fixe, pleine ou vitrée.

Imposte

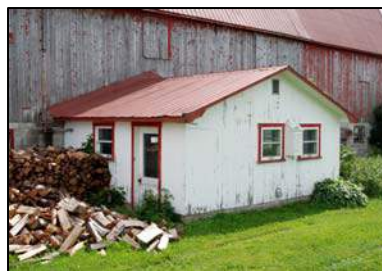
n.f. 1. Lieu où s'effectue la collecte et le traitement du lait (pasteurisation, réfrigération, etc.). 2. Petite construction attenante à la grange-étable servant à la conservation des produits laitiers. 3. Petite construction autonome en pierre ou en bois, généralement située dans l'axe nord-est, et servant de garde-manger et de lieu pour conserver les produits laitiers.

Laiterie

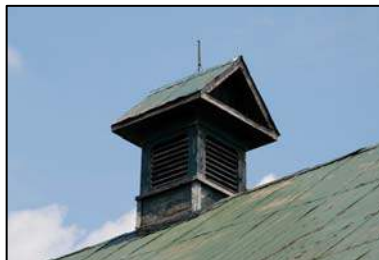
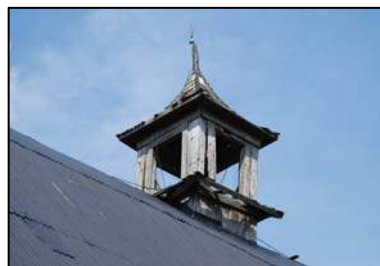
n.f ou n.m. Petite construction ouverte par les côtés, placée au faite d'un toit et destinée à éclairer et ventiler l'espace intérieur de la grange-étable. Syn. : campanile.

Lanterneau ou campanile

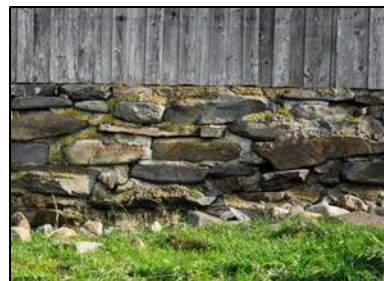
Lit de pierres

n.m. Soubassement d'un bâtiment qui est entièrement composé de pierres des champs et de mortier.

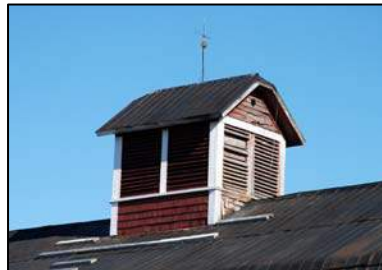
n.f. Châssis ajouré de bois, habituellement extérieur et mobile, muni d'un panneau à claire-voie ou de lattes inclinées, qui sert à protéger une fenêtre du soleil ou de la pluie tout en permettant à l'air de passer. Syn. store, jalousie, contrevent, volet. Les campaniles ou lanternons d'aération sont souvent dotés de persiennes qui laissent passer l'air.

Persiennes fermant les parties ajourées du campanile

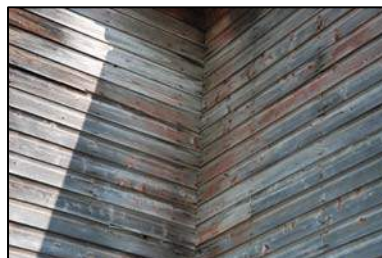
Planches à feuillures

n.f. Planches de bois comportant une cannelure, une rainure ou une entaille à angle droit pour y loger une autre pièce.

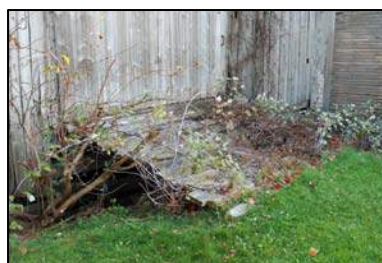
Ponceau de bois

n.m. Petit pont d'une seule travée qui s'appuie généralement sur un monticule de terre afin de faciliter l'accès dans la batterie de la grange.

Que ce soit sous la forme d'une faible dénivellation, d'un ponceau de bois comportant à peine quelques planches ou d'un pont d'accès plus élaboré, la grande majorité des granges-étables construites tout au long du XIX<sup>e</sup> et au début du XX<sup>e</sup> siècle dans la MRC de Coaticook comportent des accès permettant aux voitures de foin de pénétrer à l'intérieur de l'enceinte des granges-étables, au niveau de la batterie, afin d'y décharger les moissons. Si les ponts d'accès se font discrets, pour ne pas dire inexistantes lorsqu'il s'agit de granges-étables à pignon droit, ils deviennent des incontournables lorsque vient le temps d'engranger le foin dans l'espace des combles des granges-étables à toit brisé.

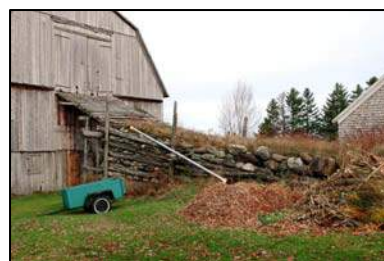
Ponts de bois

n.m. Ouvrage permettant l'accès à l'étage supérieur d'une grange (batterie). Cette construction, plus ou moins inclinée, prend habituellement appui sur un talus naturel, un remblai de pierre ou un empilement de bois. Le pont de bois est parfois couvert par tunnel prolongeant le garnaud.

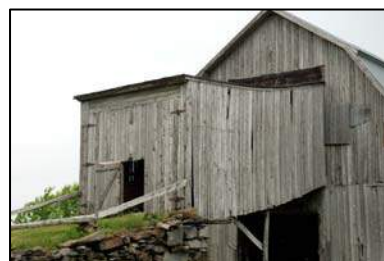
Structure couvrant le pont de bois

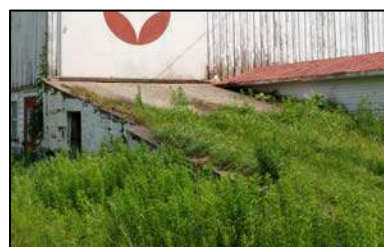
Plan incliné entre deux plans horizontaux, en béton, facilitant l'accès à l'intérieur du bâtiment agricole.

Rampe d'accès en béton

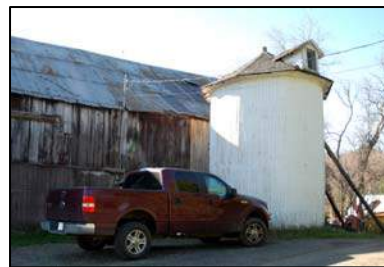
n.m. Réservoir habituellement cylindrique ou de forme octogonale où l'on entrepose les produits agricoles (grain, foin) pour les conserver. Traditionnellement en bois, les silos plus modernes sont en acier ou en béton.

Silo de bois de forme cylindrique

Il existe trois types de silos : le silo-tour (le plus ancien), le silo horizontal et le silo-réservoir. Le silo-tour, qui sert principalement à l'ensilage du fourrage vert et du maïs humide, se caractérise par sa structure cylindrique composée soit « de bois cerclé de fer, de pierres, de tôle galvanisée ondulée ou plate, de béton coulé sur place ou de membrures de béton préformées<sup>9</sup> ». Une lucarne disposée au faîte de la toiture est destinée au remplissage de la structure. L'accès au silo-tour, qui est généralement érigé au centre ou à l'une des extrémités de la grange, se fait par l'intérieur. Le silo horizontal, ou silo tranché, est utilisé pour les gros volumes de grains. Il se distingue par ses arches de bois ou en métal sans charpente ainsi que ses murs latéraux qui s'inclinent en pente vers l'intérieur. Le silo-réservoir est pour sa part aménagé au-dessus du sol et se compose de parois en bois prenant appui sur des poteaux disposés à intervalles réduits, soutenus ou non par un remblai. Si la construction d'une structure indépendante de la grange-étable, quelle soit de forme cylindrique ou octogonale, est souvent privilégiée, certains agriculteurs préféreront aménager des silos de forme carrée à l'intérieur de la grange-étable, dans l'un des angles de la structure, facilitant par le fait même l'approvisionnement de fourrages en période hivernale.

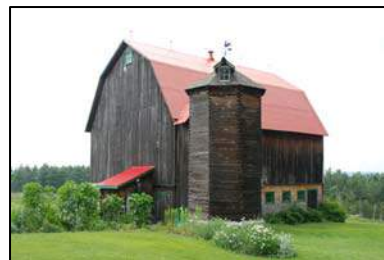
Silo de bois de forme octogonale

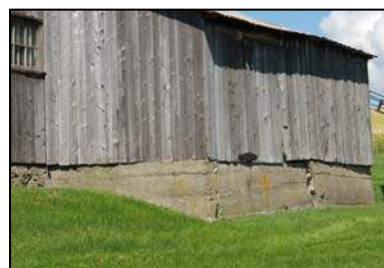
Solage de béton

n.m. Fondation d'un bâtiment formé par le mélange de mortier et de pierres concassées (gravier).

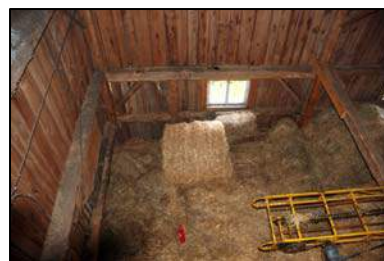
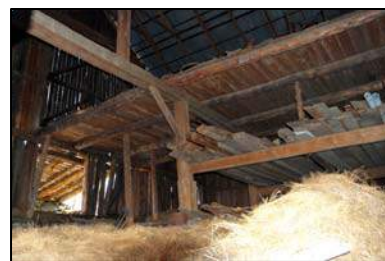
Tasserie

n.f. Dans l'architecture agricole, espaces situés de part et d'autre de la batterie, où l'on entasse les moissons dans une grange.

Associée dès son origine aux moissons, la grange a pour principale fonction d'abriter les récoltes nécessaires à la survie des animaux tout au long de l'année. La batterie est un espace en terre battue ou composé de robustes madriers nivelés destiné à accueillir les charrettes de foin au moment de la récolte afin d'en faciliter le déchargement, et permettre ultérieurement le battage des gerbes de blé afin de détacher les grains de la tige. Généralement située au centre de la grange, la batterie prend plus souvent qu'autrement la forme d'une nef centrale délimitée de part et d'autre par des sections destinées à l'entreposage des moissons, que l'on désigne sous le terme « tasserie ».

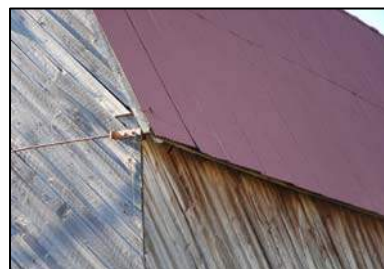
n.f. Se dit d'une pièce métallique, habituellement une feuille de tôle ou d'acier, fabriquée suivant un profil métallique déterminé ou présentant des plis courbes alternés. La tôle ou l'acier profilé(e) est un matériau de construction moderne habituellement utilisé dans l'architecture industrielle et peu compatible avec l'architecture traditionnelle. Syn. : gaufré, ondulé.

Tôle profilée sur le toit
